Etude pour la restauration de la Colmont dans GORRON

Le Territoire de la CCBM

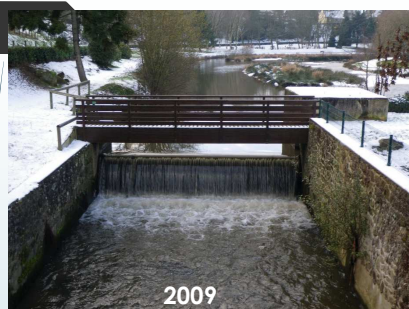
2009

- ❖ Un plan d'eau sur cours d'eau
- ❖ le plan d'eau communal se sépare en deux bras
- ❖ Un plan d'eau envasé
- ❖ Des ouvrages hydrauliques qui ne fonctionnent plus
- ❖ Des atterrissements qui se végétalisent et évoluent en saulaie => banalisation du milieu et pouvant être à l'origine de problème d'inondation
