Restauration des cours d'eau sur les bassins versants Gourbe et Vée

CONTRAT TERRITORIAL MAYENNE AMONT – CAPTAGE DE PONT DE COUTERNE

Bilan à mi-parcours

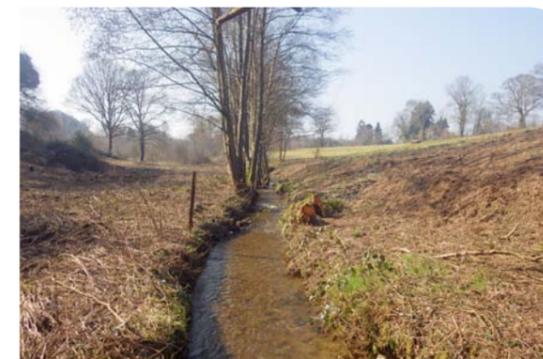
Certaines portions rectilignes de la Vée présentent des écoulements uniformes et sont peu pourvues en abris sous-berges.

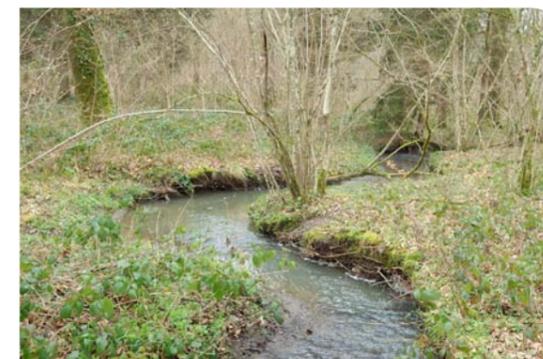
À l'inverse, un lit naturel et sinueux permet une forte diversité des écoulements. L'érosion des méandres favorise l'habitat sous berge.

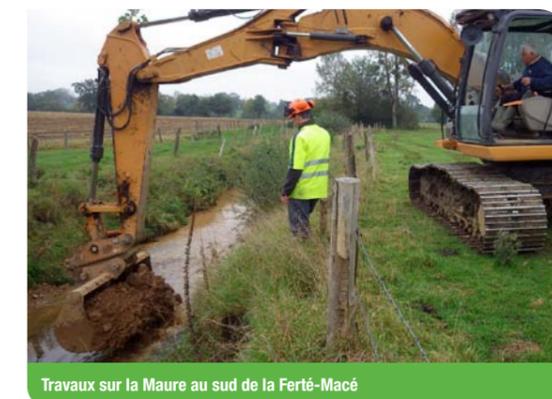
Travaux sur la Maure au sud de la Ferté-Macé

Réduire la largeur du lit par l'introduction de graviers, pierres et blocs permet d'accroître les vitesses d'écoulement de l'eau et ainsi d'améliorer l'oxygénation. Cela favorise également la création d'habitats aquatiques.

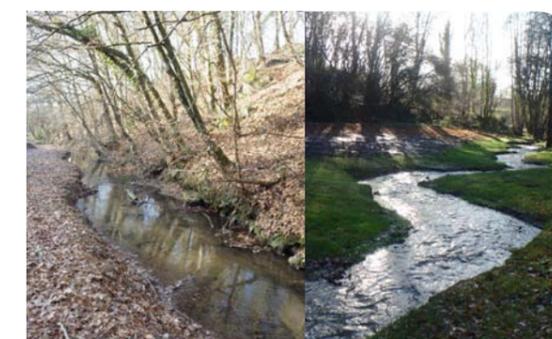
Le lit du cours d'eau est décalé de son fond de vallée et présente un profil rectiligne. Des ruptures de pente (chutes d'eau) créent des blocages à la circulation des espèces. En rétablissant le profil et le gabarit naturels du lit, on améliore la qualité de l'eau, on accroît les habitats disponibles pour les espèces et on rétablit de bonnes conditions de circulation pour ces dernières.

La Maure avant et après travaux. La remise en fond de vallée permet d'augmenter son potentiel biologique (accroissement des zones de reproduction pour les truites) et l'oxygénation.

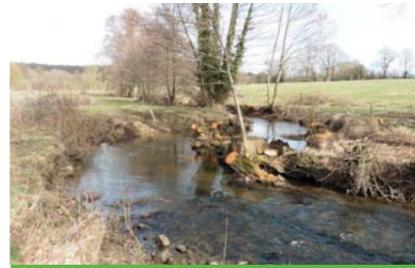
Recépage sélectif de végétation sur la Gourbe

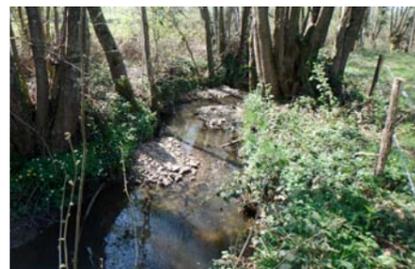
Recharge en granulats sur la Vée

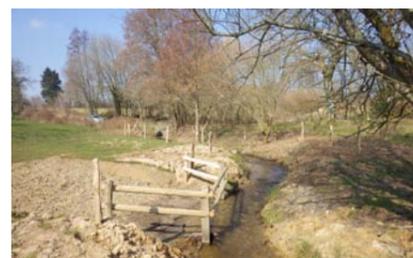
Protection de la berge et du lit sur la Pourcellière

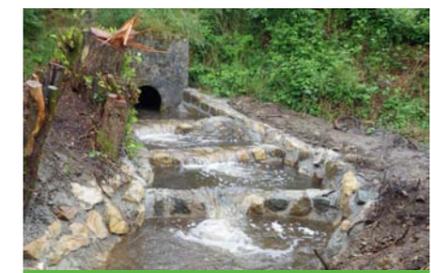
Aménagement d'un pont routier sur le ruisseau du Rocher Barré

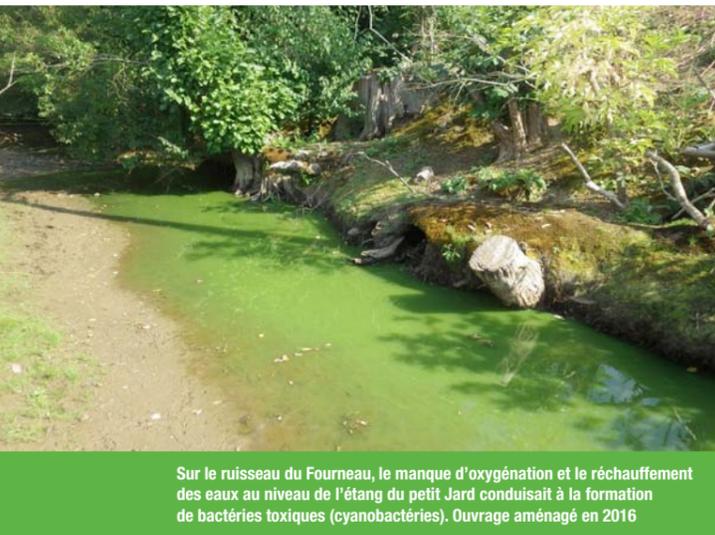
Sur le ruisseau du Fourneau, le manque d'oxygénation et le réchauffement des eaux au niveau de l'étang du petit Jard conduisait à la formation de bactéries toxiques (cyanobactéries). Ouvrage aménagé en 2016

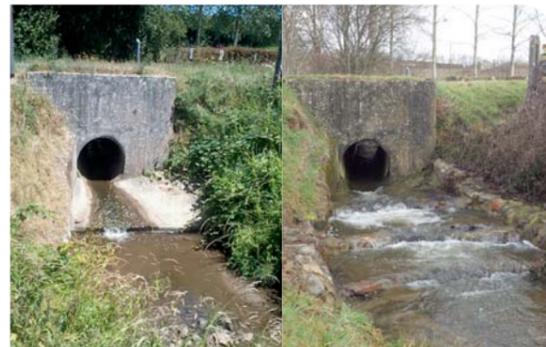
Ruisseau de Magny avant/après aménagement de seuils successifs

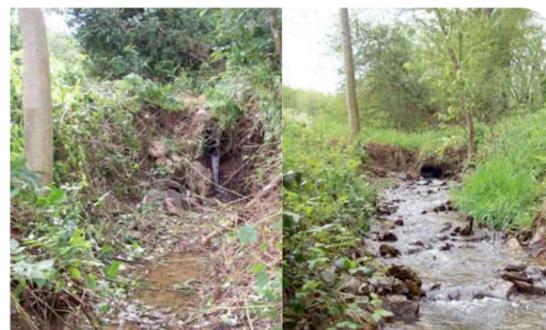
Avant/après l'aménagement d'une rampe en enrochement en aval d'un pont sur le Sarthon

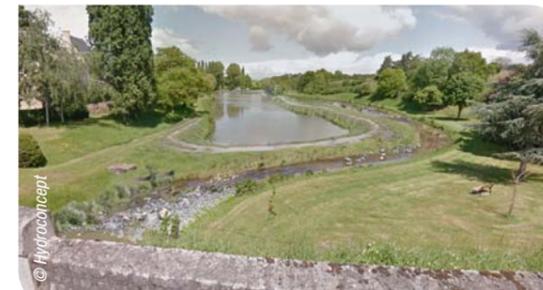
Il s'agit de préserver l'attrait paysager et récréatif des sites en conservant le plan d'eau. On restitue au cours d'eau des caractéristiques naturelles en le plaçant dans un lit séparé du plan d'eau par une digue imperméable.

Étang de la Bazouge de Chéméré (53)
Exemple de mise en contournement de la rivière par rapport au plan d'eau

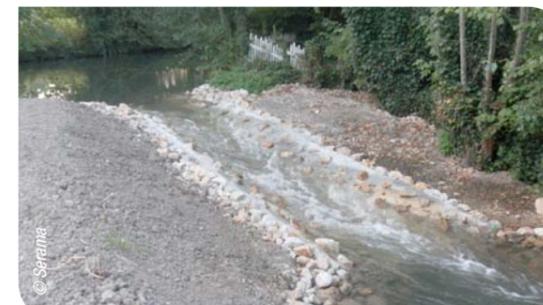
Il s'agit de répartir le dénivelé de chute d'eau de façon à ce que la pente soit compatible avec la nage des principales espèces.

Exemple de rampe en enrochements sur l'Huisne (61)

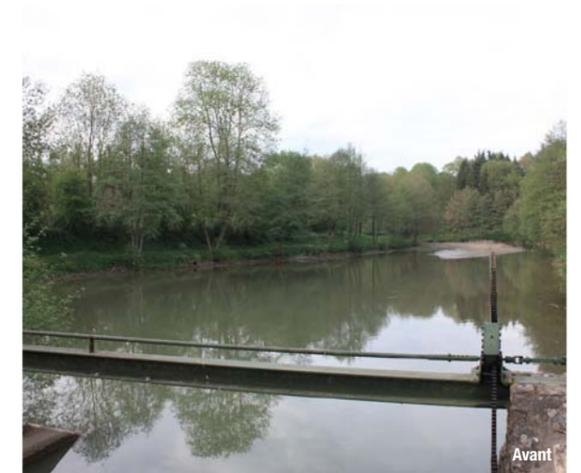
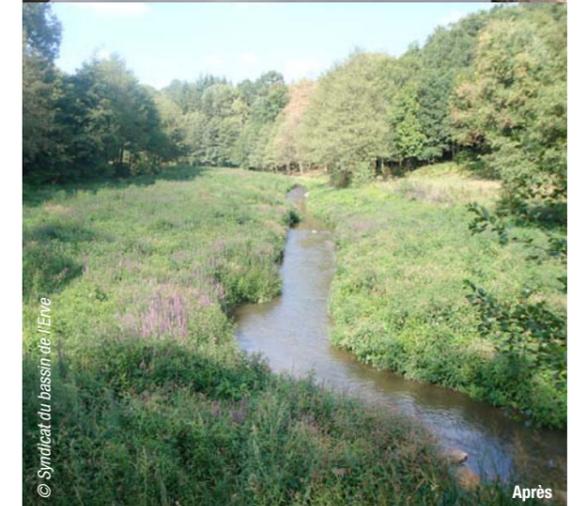
C'est la solution la moins onéreuse pour un impact positif optimum sur le milieu : restauration d'écoulements naturels, réduction de l'envasement de la rivière,...

L'Erve à Sainte-Suzanne-et-Chammes (53)
Exemple d'effacement de plan d'eau
