## Plan de gestion du Lac de Haute Mayenne

### Contexte

- Retenue de soutien d'étiage (usage premier) : 123 Ha et 3,1 Mm<sup>3</sup>
- Bassin versant : 1 820 km<sup>2</sup> avec 3 affluents (Mayenne, Colmont, Varenne)
- 4 communes riveraines (St Loup du Gast, Ambrières, La Haie Traversaine, St Fraimbault)
- Berges appartenant à des propriétaires multiples
- Classement ENS depuis 2008

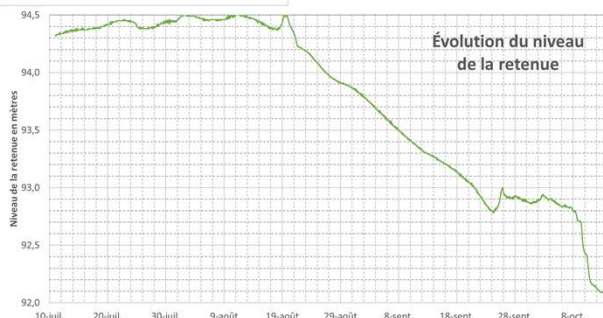
Expérience 2019

Déstockage de 60 % de la retenue entre fin août et début octobre

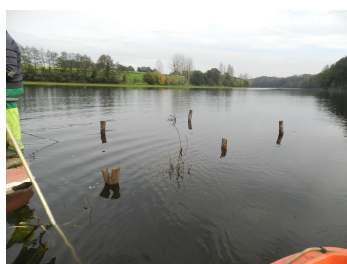
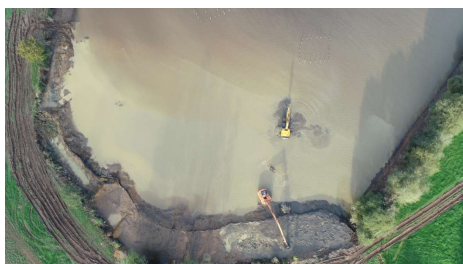
### Création d'habitats piscicoles :

2 techniques différentes
