Département de Mayenne

ETUDE RELATIVE AU TRANSFERT DU PHOSPHORE SUR LE BASSIN VERSANT DE LA COLMONT

Rapport final

Novembre 2020

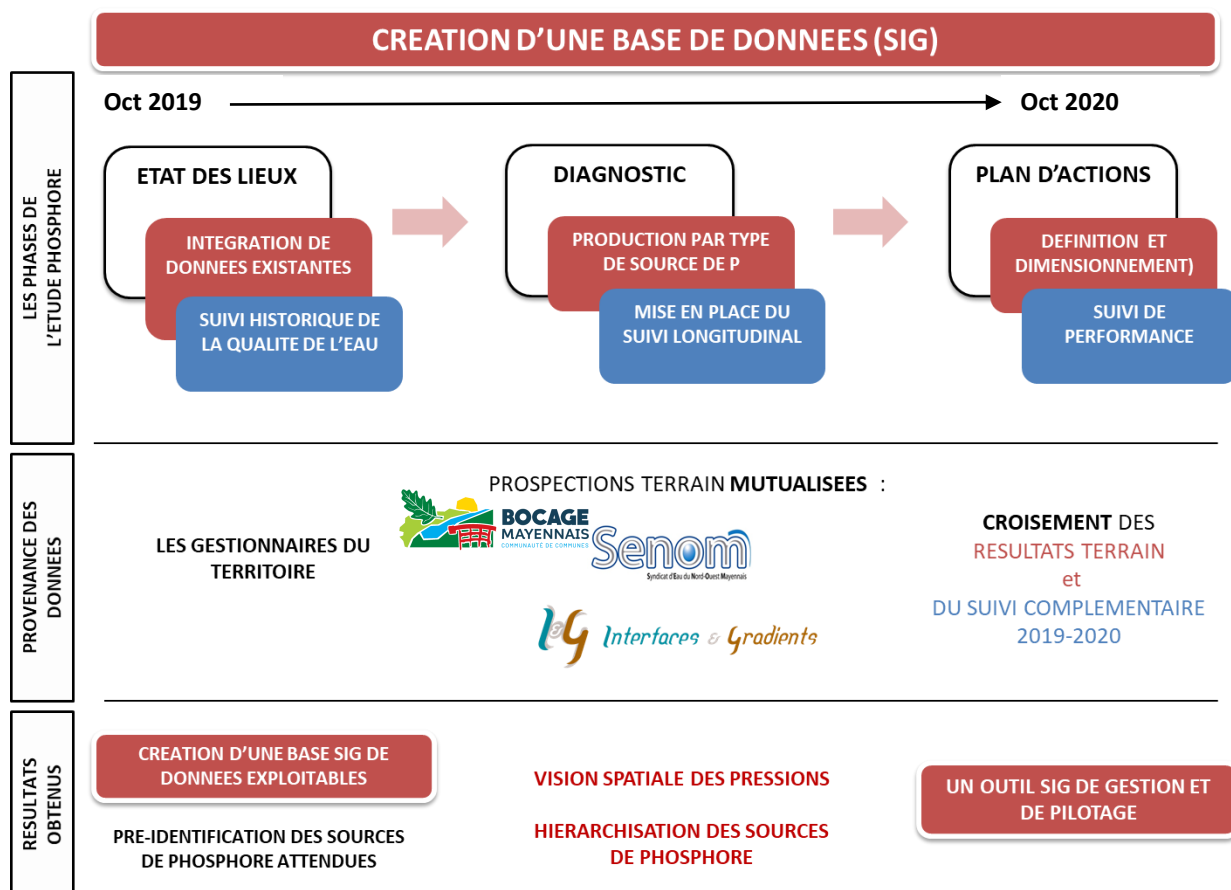
Figure 3 : Approche méthodologique développée pour l'étude diagnostic BV

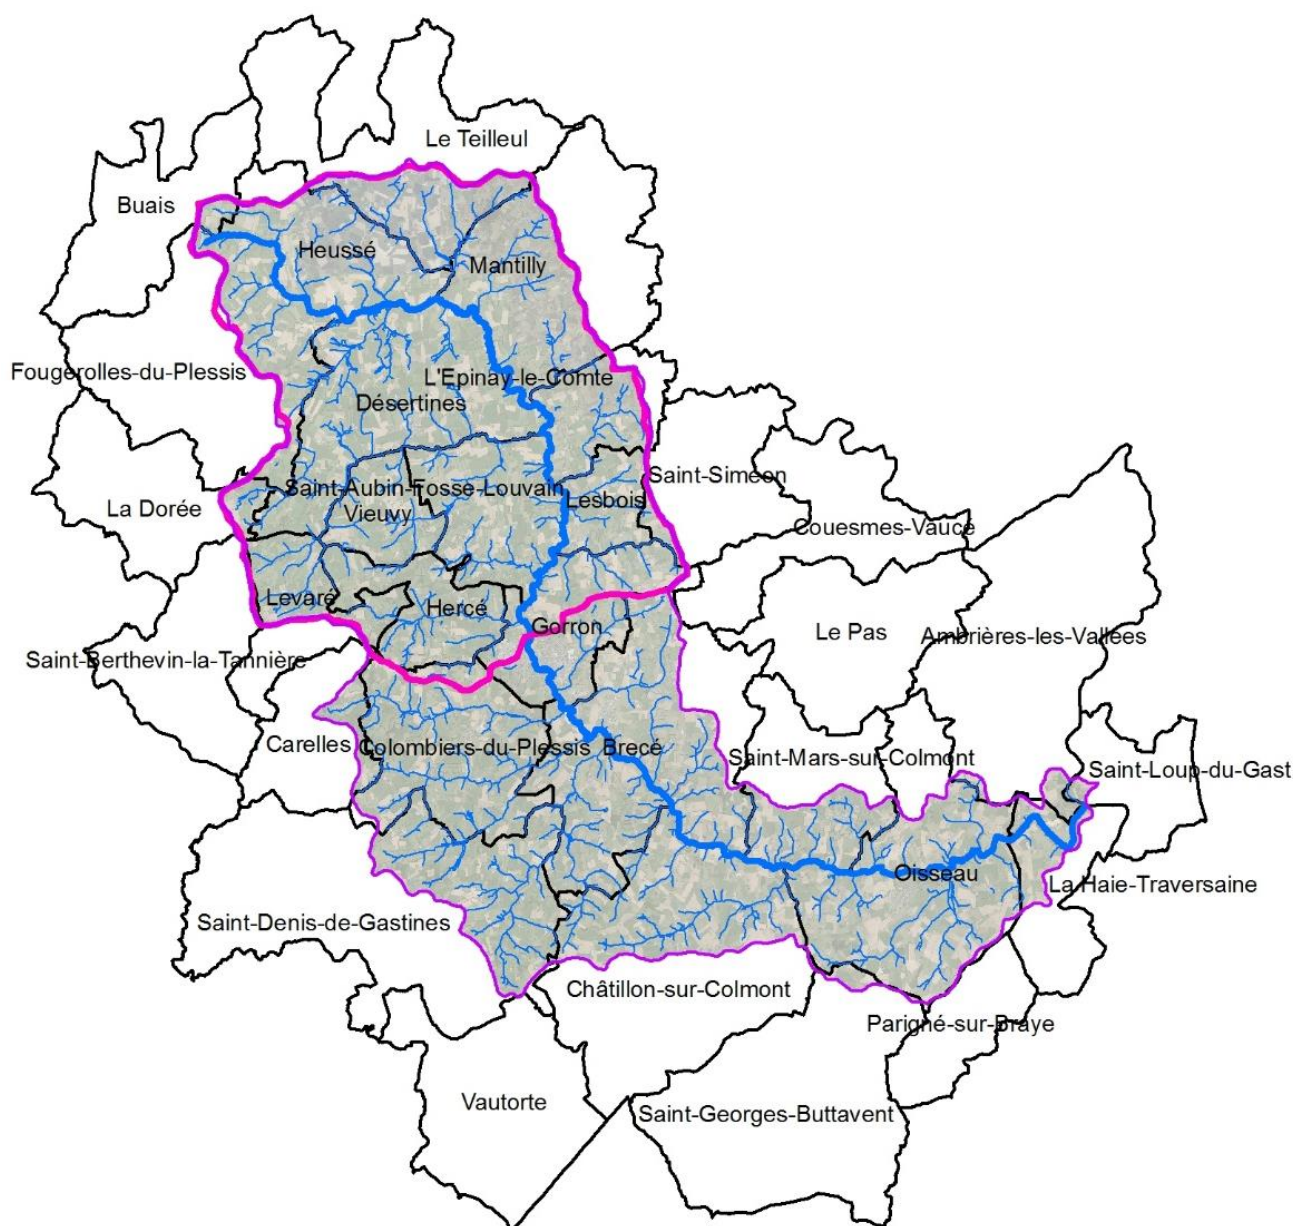
Figure 4 : Le grand bassin versant de la Colmont ; contexte administratif

Ce BV rural d'une surface de 269 km² peut être divisé en 2 par les enjeux liés à la qualité de l'eau. A Gorrion, une prise d'eau au fil de l'eau est en place. Le bassin versant amont couvre près de la moitié du territoire (139 km²).

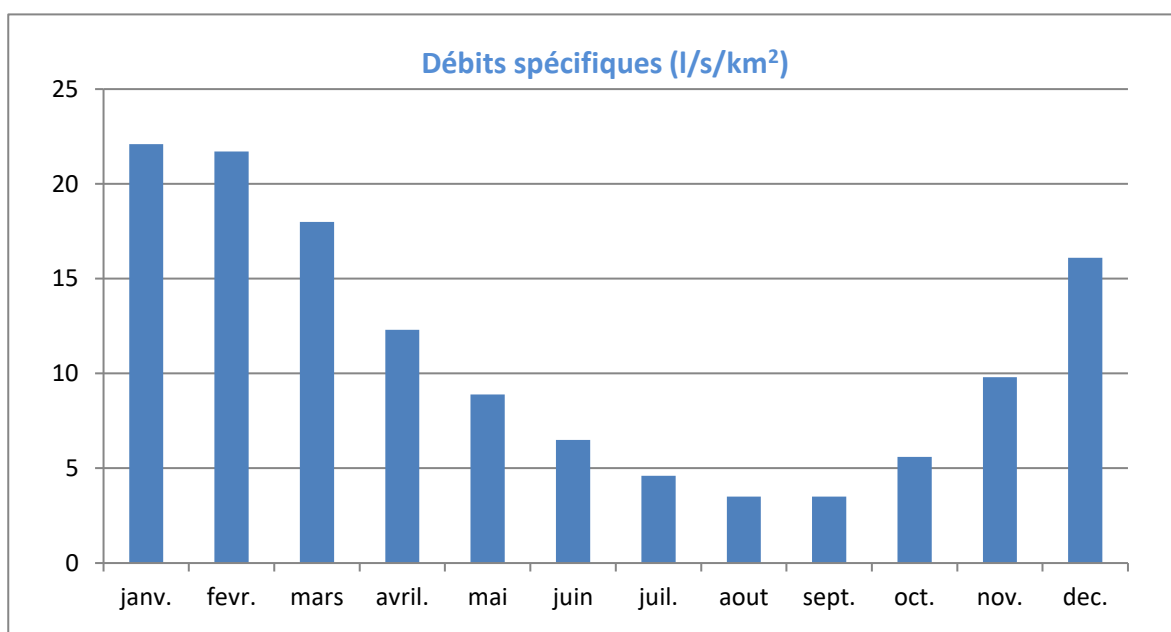
Les débits de la période de basses eaux sont soutenus par le cortège de micro-nappes présentes dans l'arène granitique de ce BV sur substrat cristallin.

Figure 11 : Répartition mensuelle moyenne des débits spécifiques de la Colmont à Oisseau (Banque hydro)

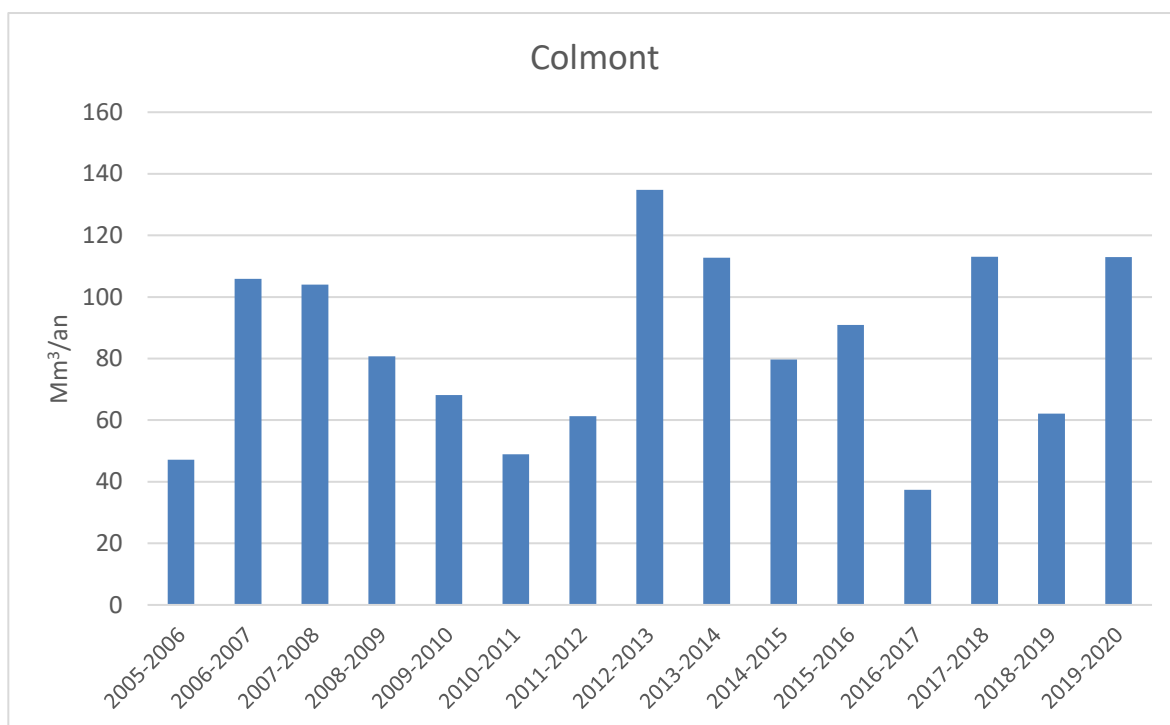
L'évolution inter-annuelle présente des fluctuations irrégulières, sans cycle régulier. La répartition 2 années moyennement humides/3 années peu arrosées, et réciproquement, n'est plus vérifiée depuis le milieu des années 2000.

Un rapport de 3 existe entre le volume véhiculé par la Colmont sur une année hydrologique, entre une année sèche et une année humide.

Figure 12 : Evolution inter-annuelle du débit cumulé au niveau de la station hydrométrique à l'Oisseau (245 km²)

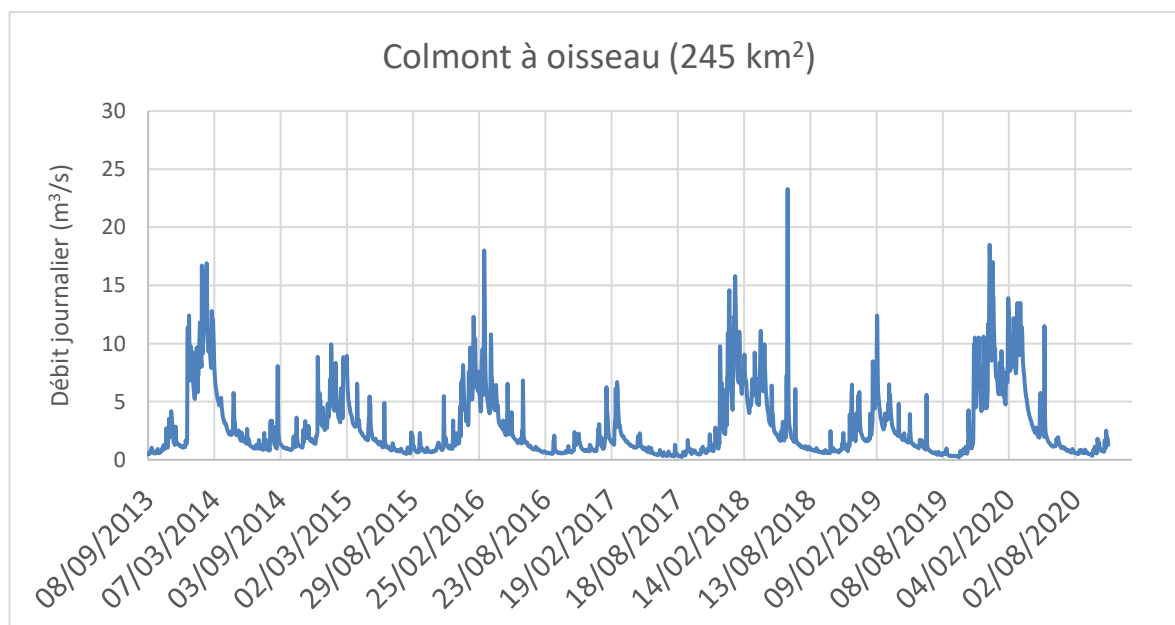
Figure 13 : Evolution du débit journalier au niveau de la station hydrométrique de l'Oisseau (245 km²) sur le cours de la Colmont aval.

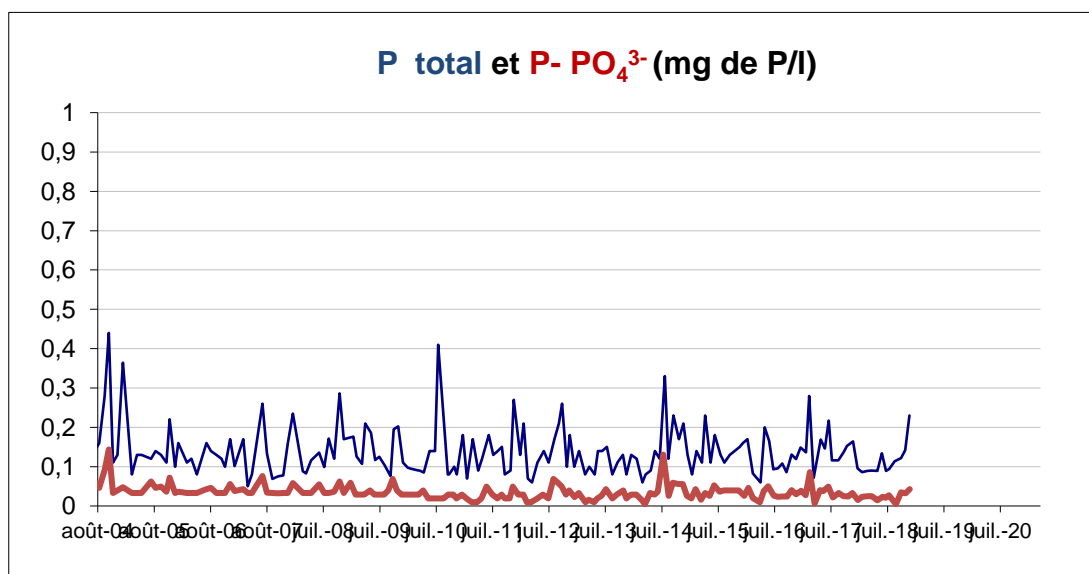
Figure 19 : Evolution comparée des concentrations en P-PO₄ et en Ptotal dans les eaux de la Colmont médiane

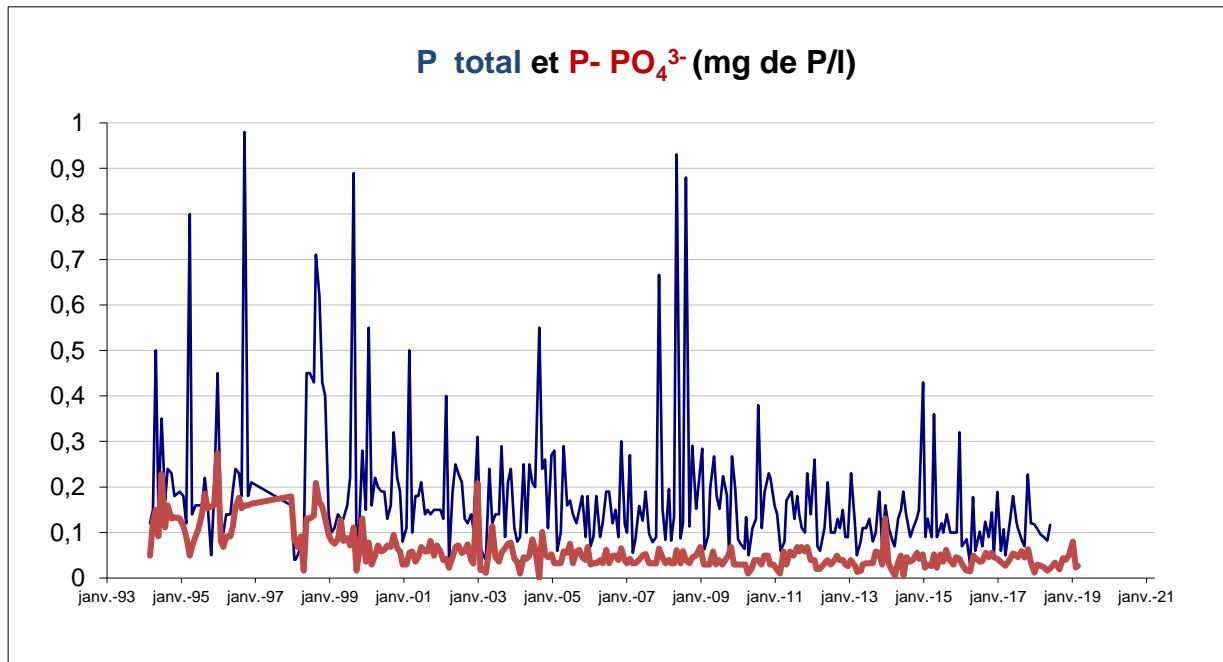
Figure 20 : Evolution comparée des concentrations en P-PO4 et en Ptotal dans les eaux de la Colmont (aval)

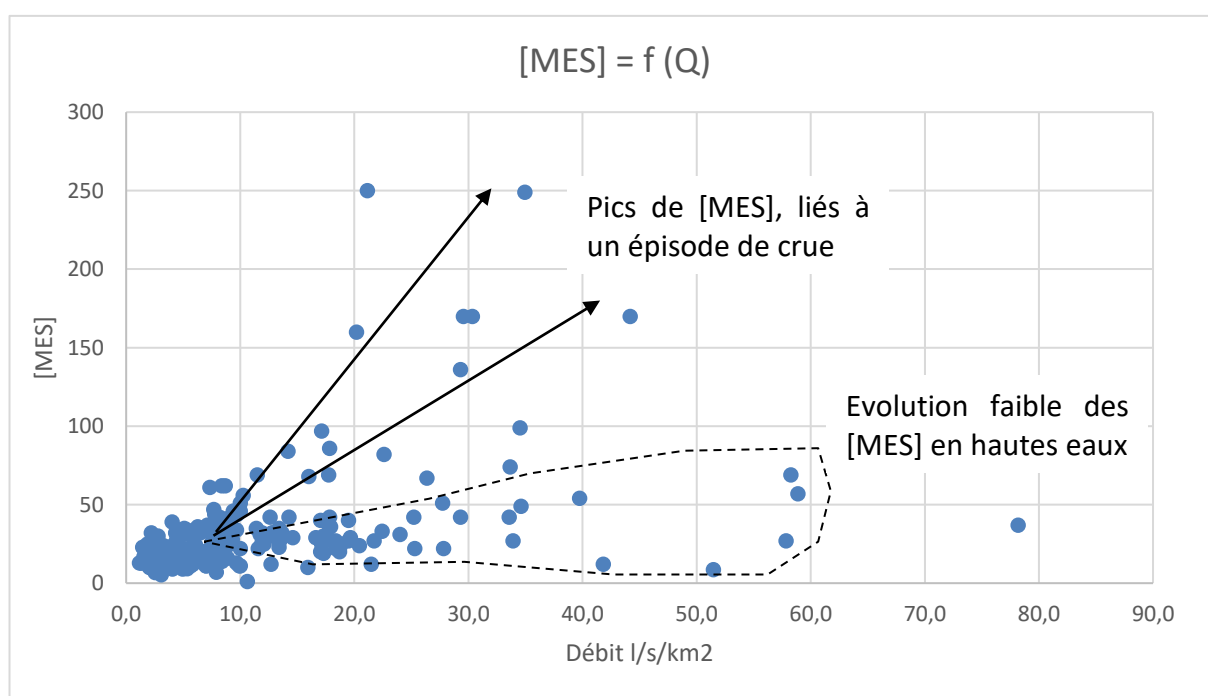
Figure 22 : Mise en relation des [MES] en fonction du débit du jour de prélèvement (2003-2017). Station 105 (= C30) Colmont aval (extrait du bilan de programme de la Colmont amont I&G 2018)

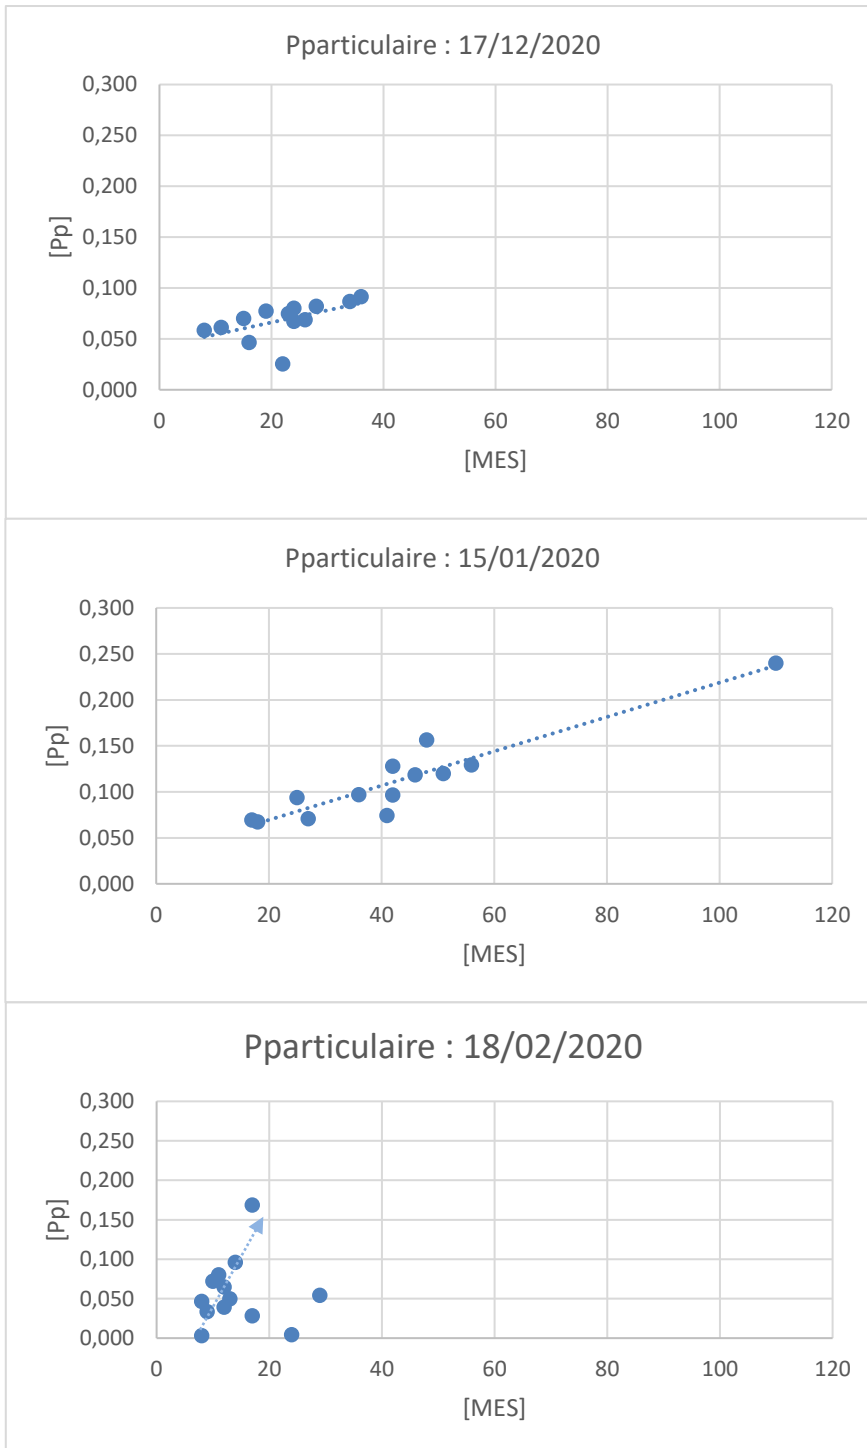
Figure 26 : Tentatives de relation Pparticulaire en fonction de l'évolution des [MES] sur l'ensemble du panel des 13 stations spatiales

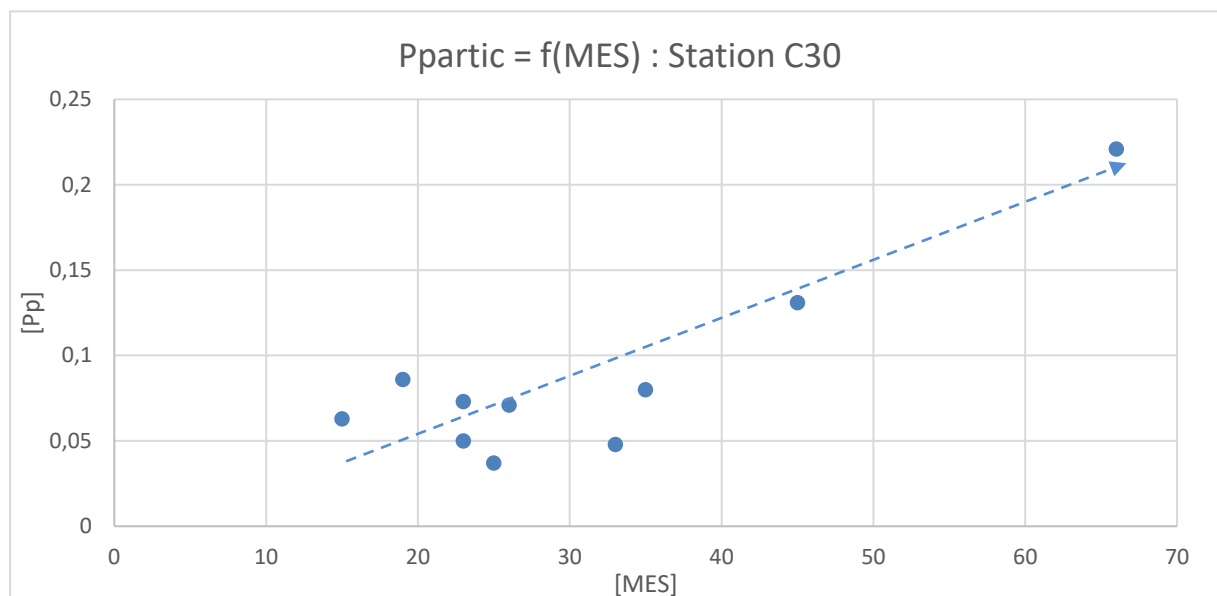
Figure 27 : Relation Particulaire = $f([MES])$ au niveau de la station C30, intégrant le suivi SENOM

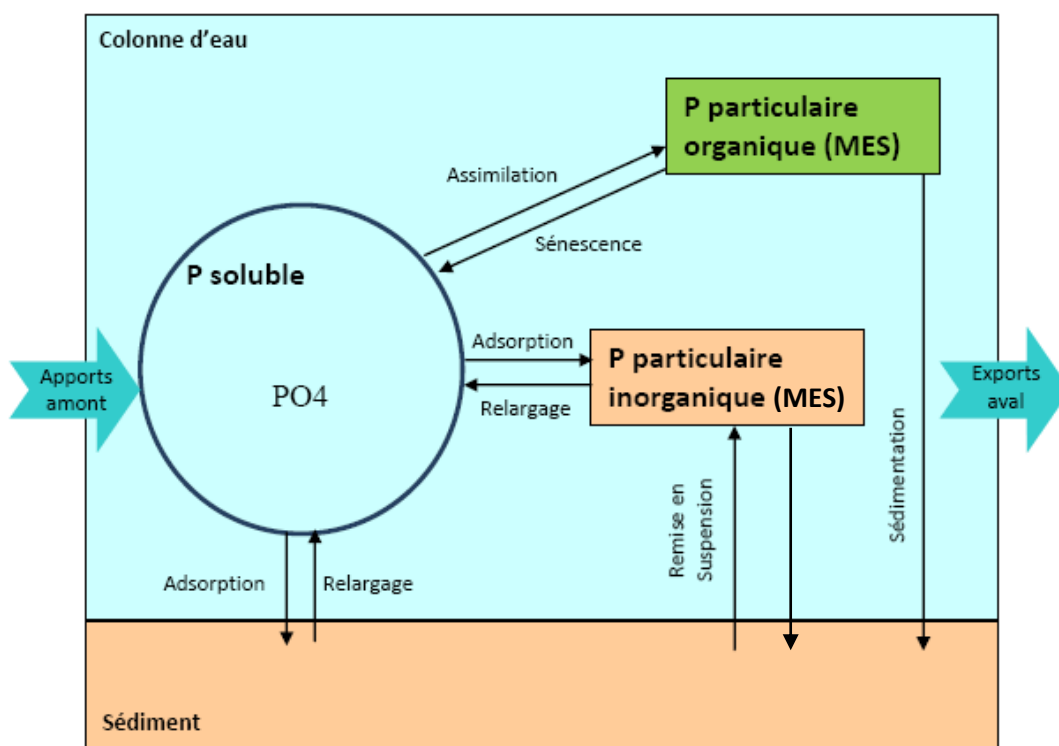
Figure 29 : Situation des échanges de phosphore dans la colonne d'eau. Ces échanges peuvent être rapides et il est difficile de quantifier les quantités en jeu (MOREAU S., 1997)

Rappelons enfin, que la dynamique du phosphore dans l'hydrosystème fluvial est complexe et une part importante des flux exportés des versants se retrouve stockée, plus ou moins longtemps dans le réseau hydrographique : il n'y a pas d'autoépuration mais seulement un **stockage** du phosphore qui peut devenir bio-disponible sous certaines conditions physico-chimiques.

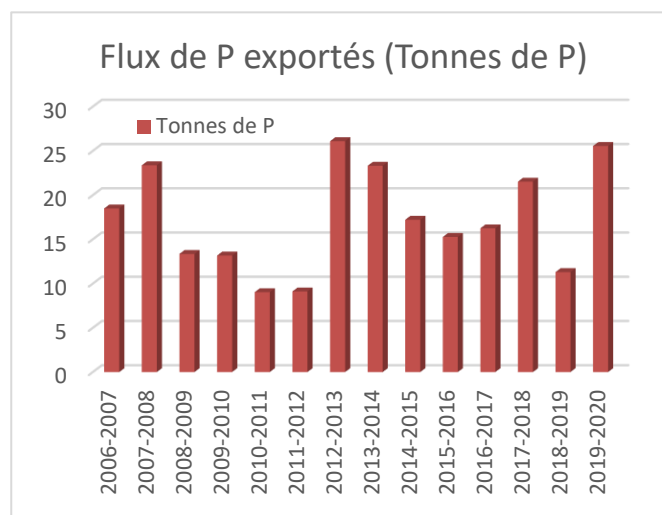
Le flux de phosphore charrié par l'ensemble du réseau hydrographique, calculé au niveau de la station de la Haie-Traversaine évolue avec les fluctuations du débit de la Colmont, d'une année à l'autre. Un facteur 3 est ainsi mis en évidence entre année sèche et année très humide (de 9 à 26 tonnes de P/an).

Figure 30 : Flux de phosphore calculés à l'exutoire de la Colmont (269 km²). Présentation par année hydrologique .

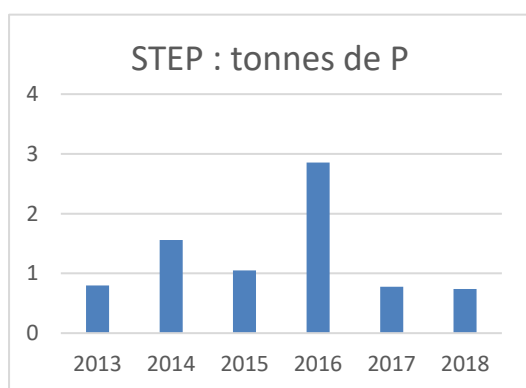
Figure 31 : Flux de phosphore rejetés par l'ensemble des stations d'épuration (STEP) du bassin versant (Années civiles)

Le poids des flux de phosphore issus des STEP de l'ordre de 10 %. Il évolue également entre année sèche et année humide à cause de **l'intrusion d'eaux parasites** dans le système d'assainissement des eaux usées.

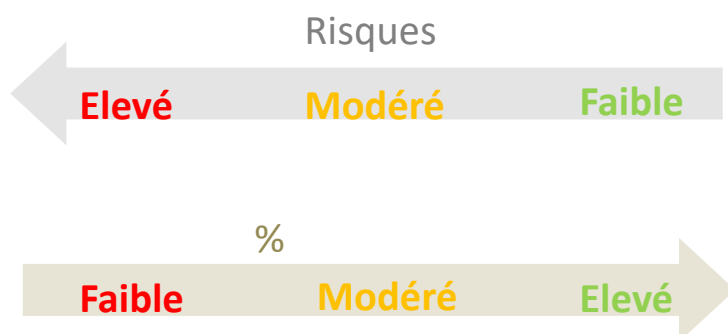
Figure 32 : Equivalence entre le degré de risque de transfert de phosphore au cours d'eau et le pourcentage d'abattement selon notre méthodologie

Les classes de risques basées sur la distance au cours d'eau et les taux d'abattement sont discutables et perfectibles : l'objectif est de traduire l'information spatiale en une donnée

quantitative, en considérant la source liée à l'ANC comme étant non uniforme, ce qui nous apparaît plus réaliste à l'échelle du bassin versant.

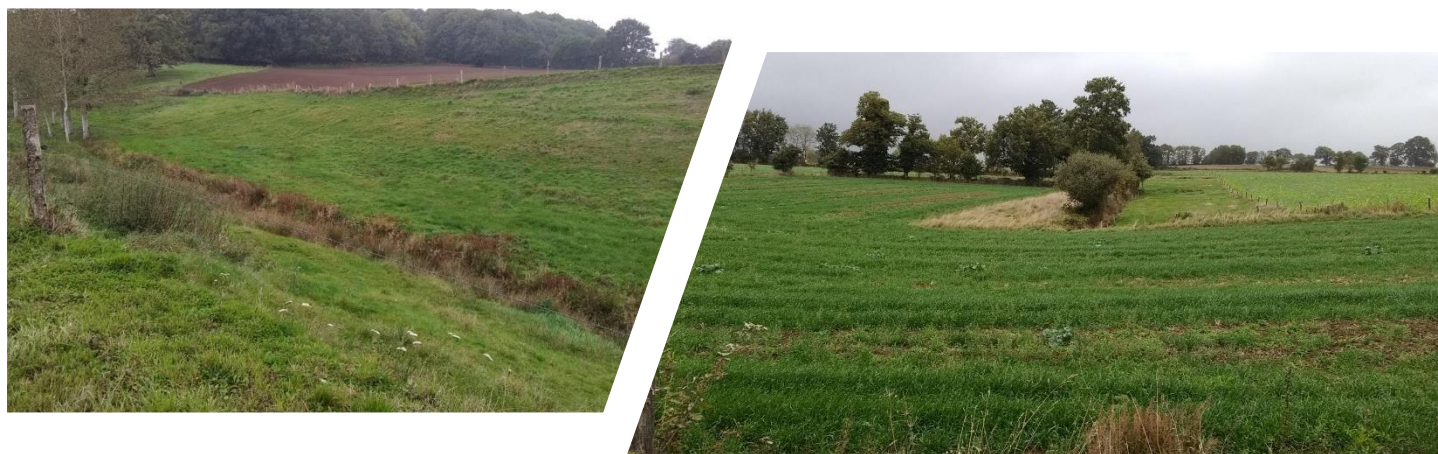
Photo 1 : Configurations relevées sur le BV de la Colmont où la bande enherbée protège le cours d'eau du transfert direct de sol

Le postulat de cette recherche **des autres secteurs** de départs de sol est que les bandes enherbées fonctionnent (Photo 1). Les connexions directes entre le cours d'eau et la parcelle sont à priori limitées, hormis sous conditions de pluie exceptionnelle.

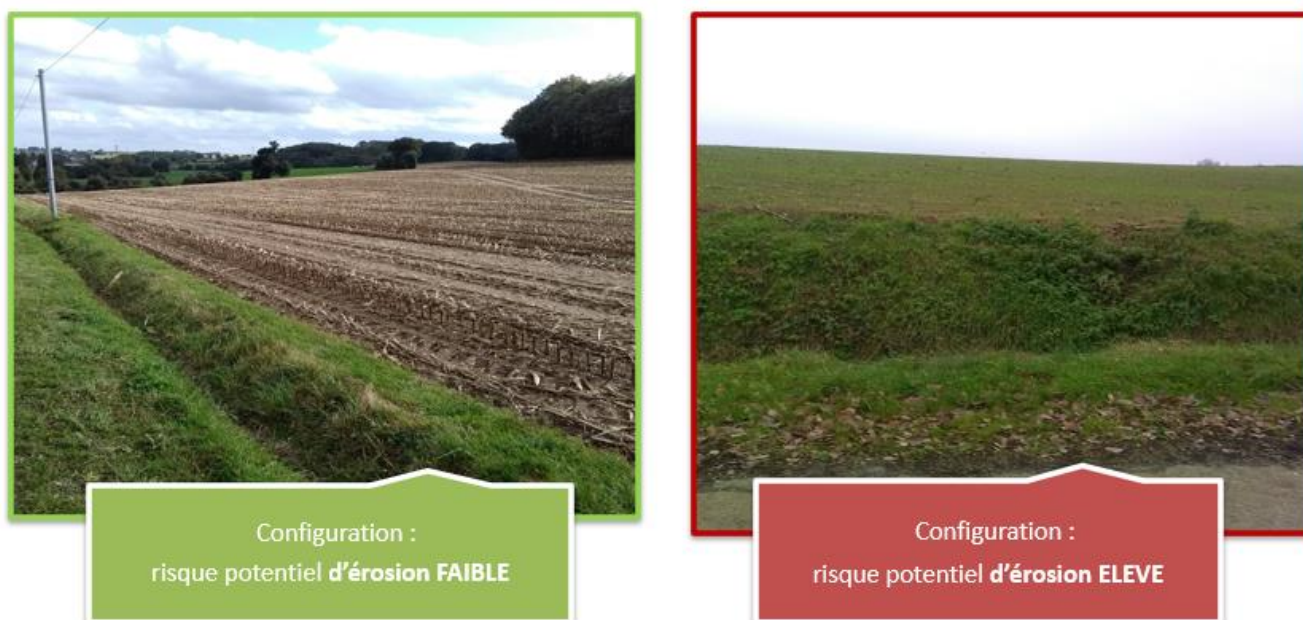
Photo 2 : Exemple de configurations à risque potentiel d'érosion faible et élevé relevés sur la Colmont

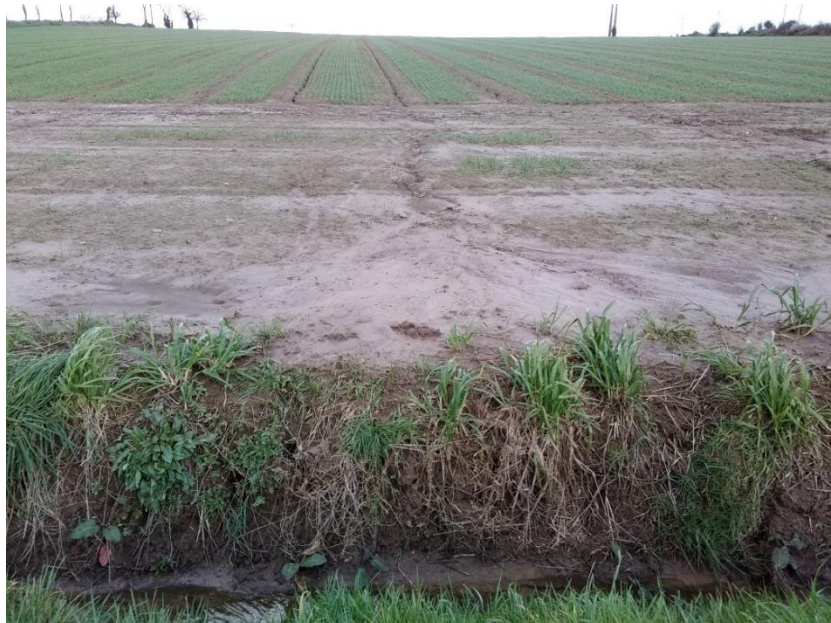
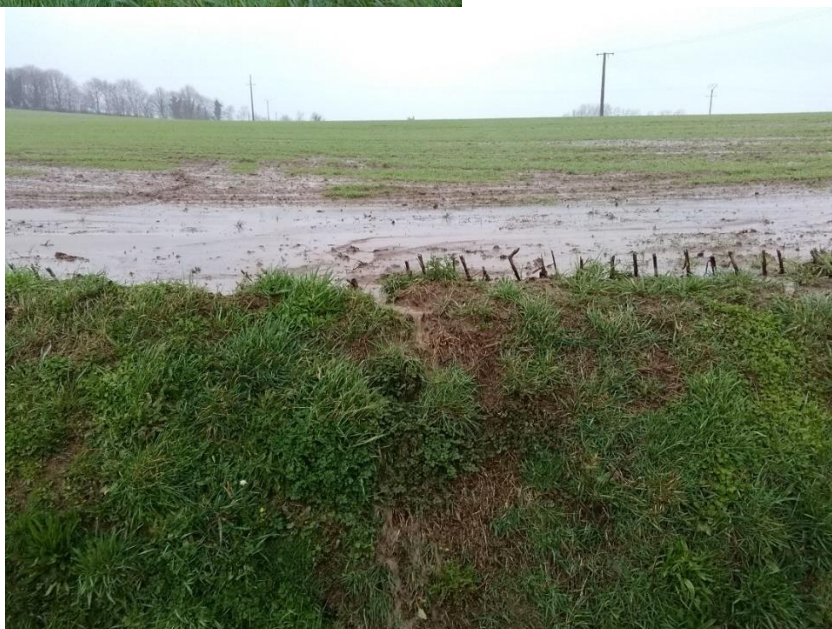
Photo 3 : Ruissellement érosif en bas de parcelles conduite en céréales (mars 2019)

La localisation des parcelles prioritaires a été intégrée à la base de données SIG, ainsi que le type de culture en place lors du diagnostic. C'est en majorité sur les cultures de blé qu'ont été observés les phénomènes de ruissellement. L'entraînement des particules de sols peut se cantonner à un coin de parcelle (photo ci-contre), ou affecter une grande surface en bas de la parcelle avec des phénomènes de battance bien marqués (Photo 3).

Les deux exemples ci-dessus présentent la même configuration : une grande parcelle conduite en céréale d'hiver, en pente et ne présentant aucun dispositif d'aménagement d'hydraulique douce (type talus planté).

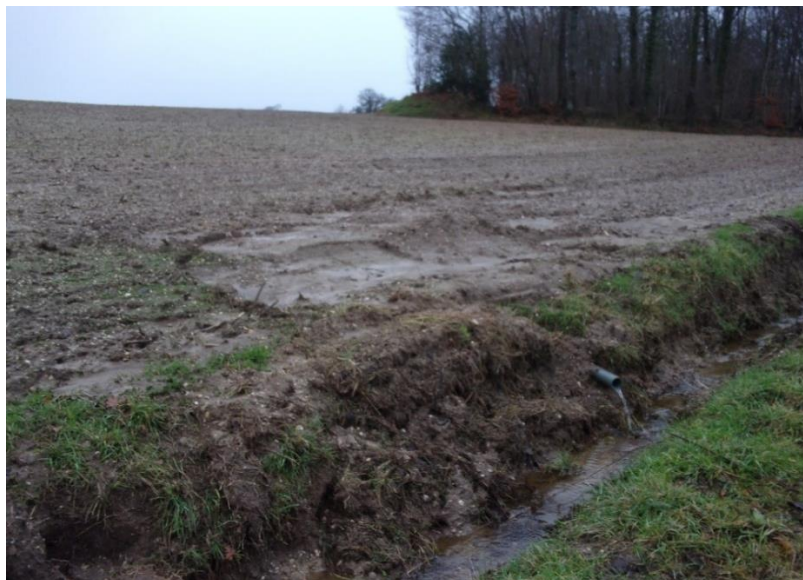
Les ruissellements érosifs peuvent causer d'importantes exportations de sol (des fines) et parfois même de semence, qui rejoignent le réseau hydrographique. Le drainage agricole mis en place pour écrêter les excès d'eau dans le sol peut s'avérer aggravant dans certaines conditions. En forçant l'eau à traverser le sol, celle-ci peut se charger en fines, ce qui fragilise la structure du sol, qui s'effondre (photo suivante).

Photo 4 : Phénomènes de ruissellement érosif ayant entraîné des départs importants de particules de sols

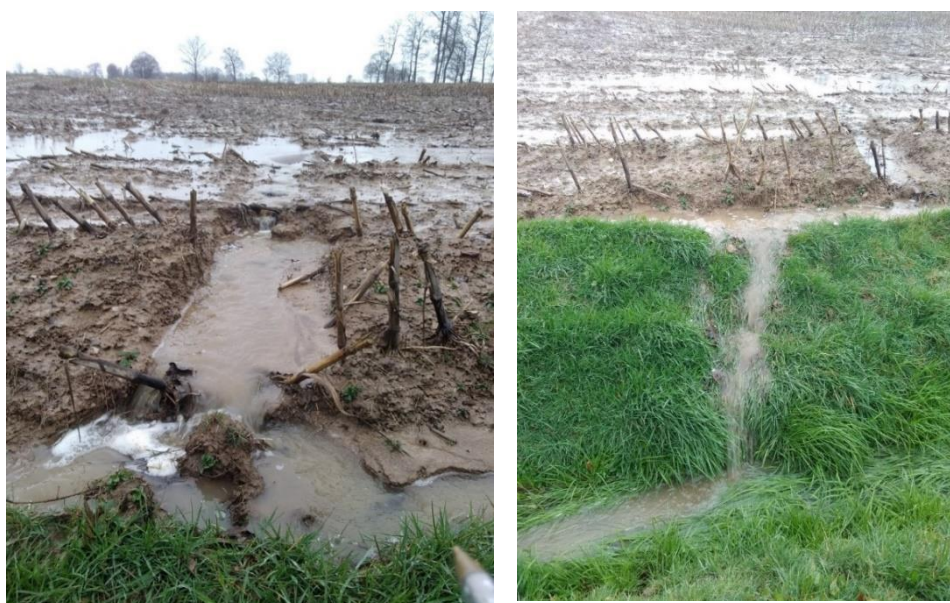
Photo 5 : Phénomènes de ruissellement érosif sur une parcelle « nue » (mars 2020)

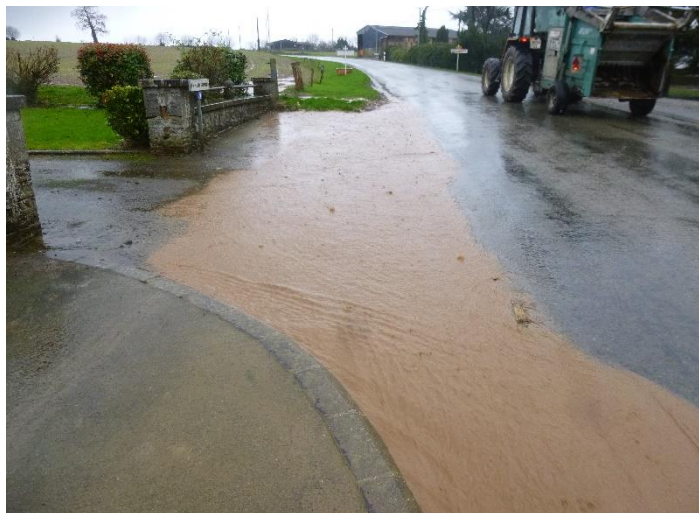
Photo 6 : Coulée de boue issue d'une parcelle agricole atteignant un bourg du BV (mai 2020)

Des départs de sols importants et des coulées de boue (Photo 6) ont été géolocalisés en provenance essentiellement de cultures de maïs. A cette époque, le stade de croissance du maïs (5 à 6 feuilles) ne permet pas de couvrir efficacement le sol. Celui-ci a été particulièrement émiétté au moment du semis, ce qui le rend d'autant plus vulnérable au risque de battance et d'érosion.

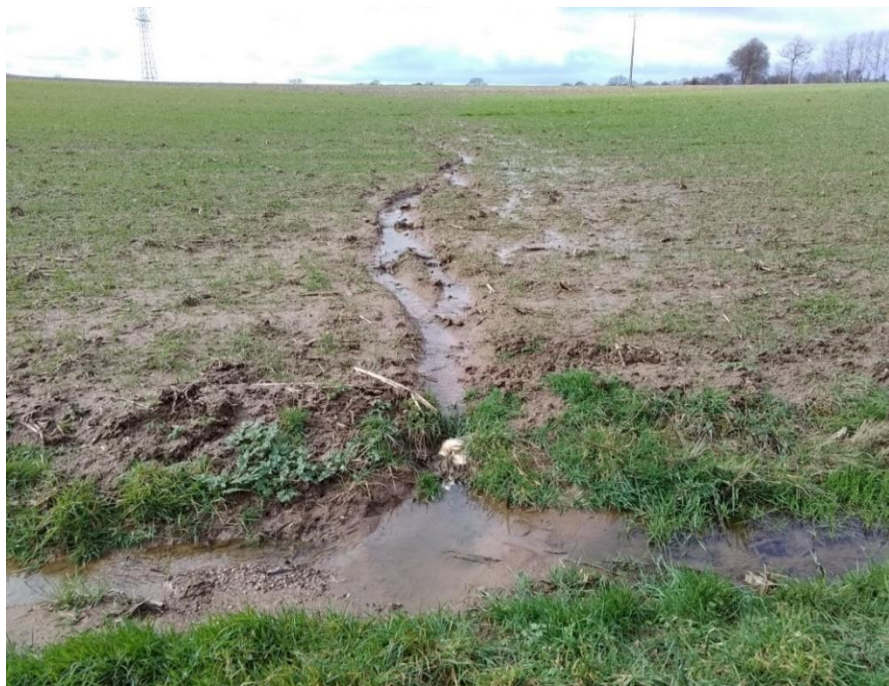
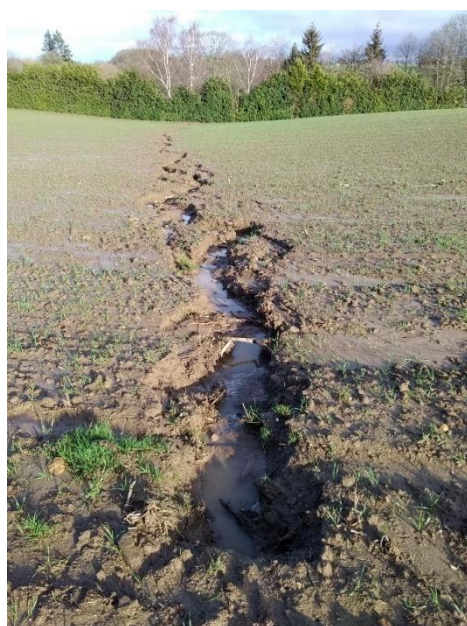
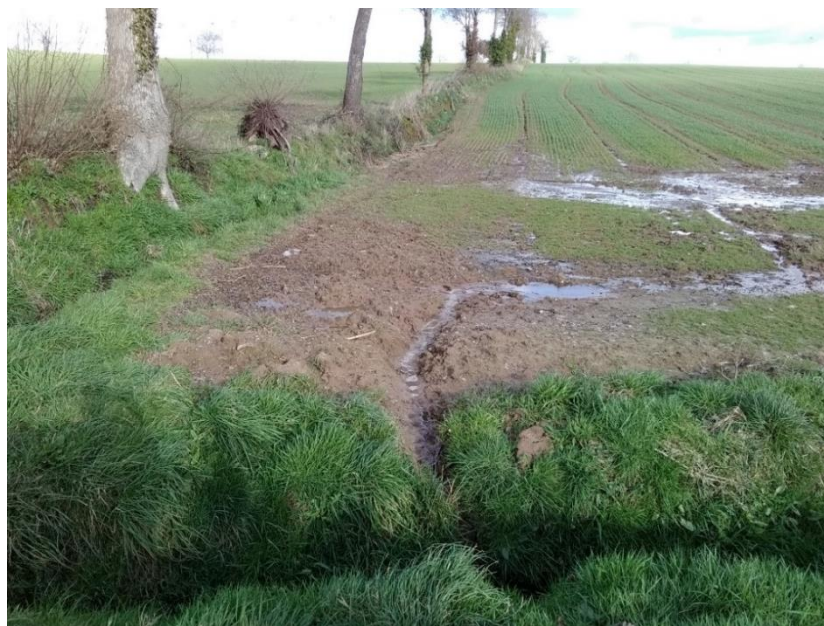
Photo 7 : Ravines naturelles creusées en bas de parcelles exportant des volumes d'eau potentiellement chargés en fines lors d'épisodes de pluie

Au gré des épisodes de pluie hivernale, le dépassement de l'état de saturation en eau du sol génère des ruissellements en surface, qui vont s'organiser spontanément en fonction des microreliefs naturels ou d'origine anthropique (ex : passages de roue). Cela aboutit à des ravines en bas de parcelle (Photo 7) qui exportent des volumes d'eau et de sol vers le fossé de voirie.

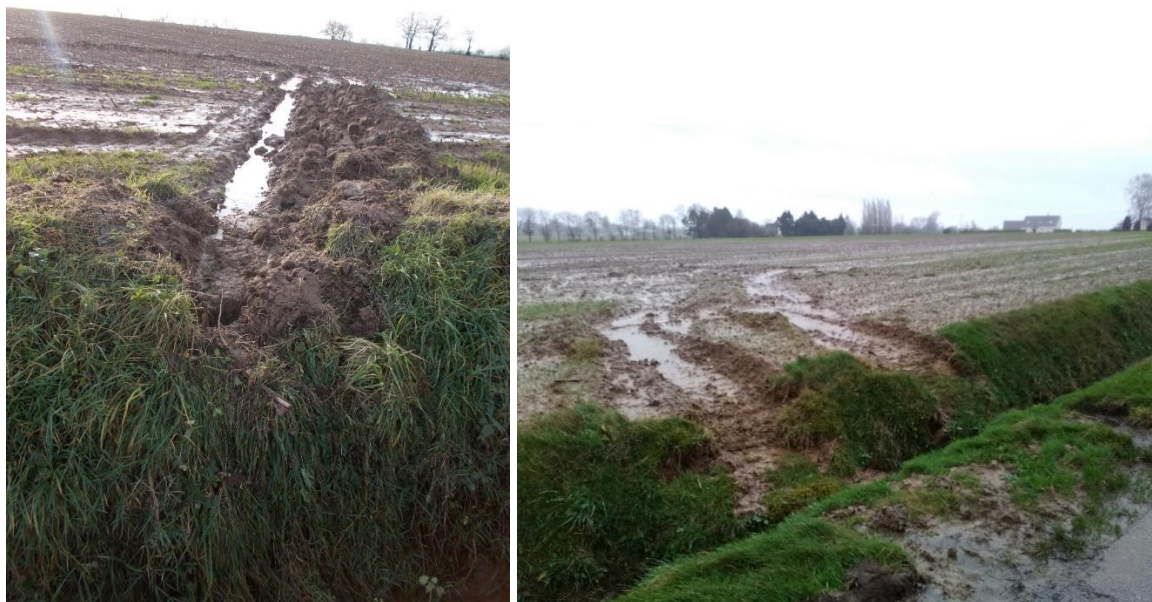
Photo 8 : Dérayures réalisées en bas de parcelle pour limiter l'engorgement du sol et l'asphyxie de la culture

Cette contrainte hydraulique représente une accroche technique pour sensibiliser le milieu agricole sur la mise en place d'actions de lutte contre l'érosion qui tenteront d'éviter ces cas de figure. Ces exemples illustrent le défaut de gestion hydraulique sur certaines parcelles, ce qui pénalise à la fois la productivité de la culture et la qualité de l'eau. Les actions de lutte contre l'érosion doivent combiner une double approche, hydraulique et agronomique (structure du sol).

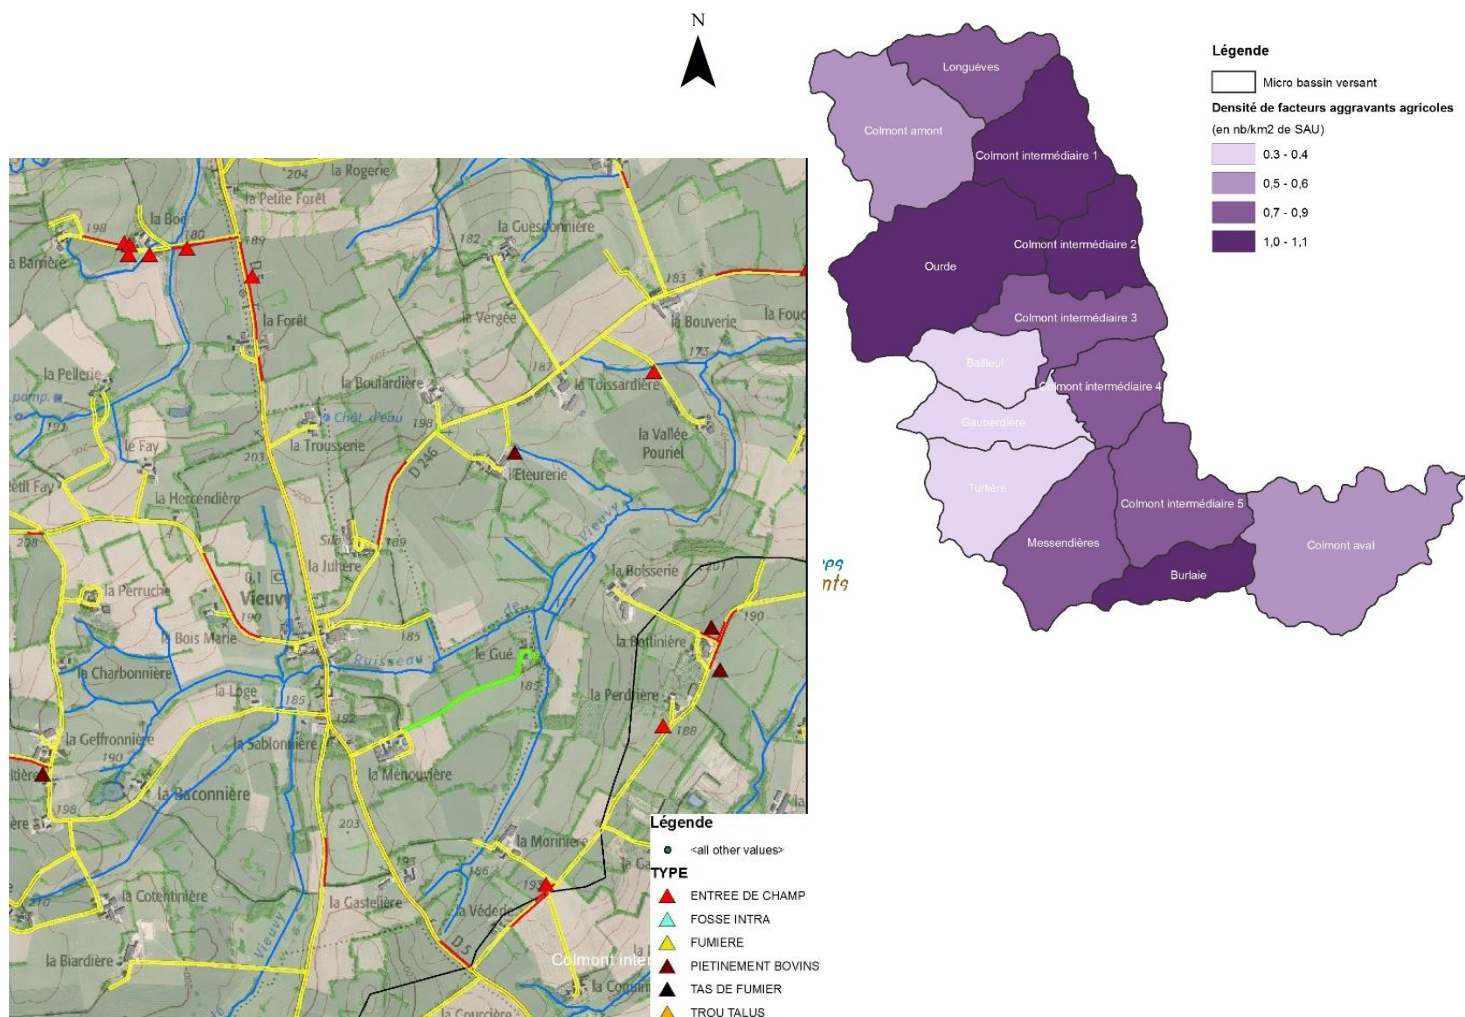
Figure 41 : Géolocalisation des différents facteurs agricoles aggravants l'enrichissement en phosphore sur le BV de la Colmont

Sur le terrain, différents types de facteurs aggravants le risque d'érosion et de transfert de phosphore au cours d'eau ont été intégrés à la base de données SIG (Figure 41). Ces facteurs d'origine agricole, détaillés dans la suite de ce chapitre, participent à la dégradation de la qualité chimique du réseau hydrographique.

La représentation cartographique des 180 facteurs aggravants (Figure 41) souligne le caractère diffus de ces sources de phosphore supplémentaires. Seuls les micro BV médians en rive droite de la Colmont semblent moins impactés par ces sources agricoles aggravantes.

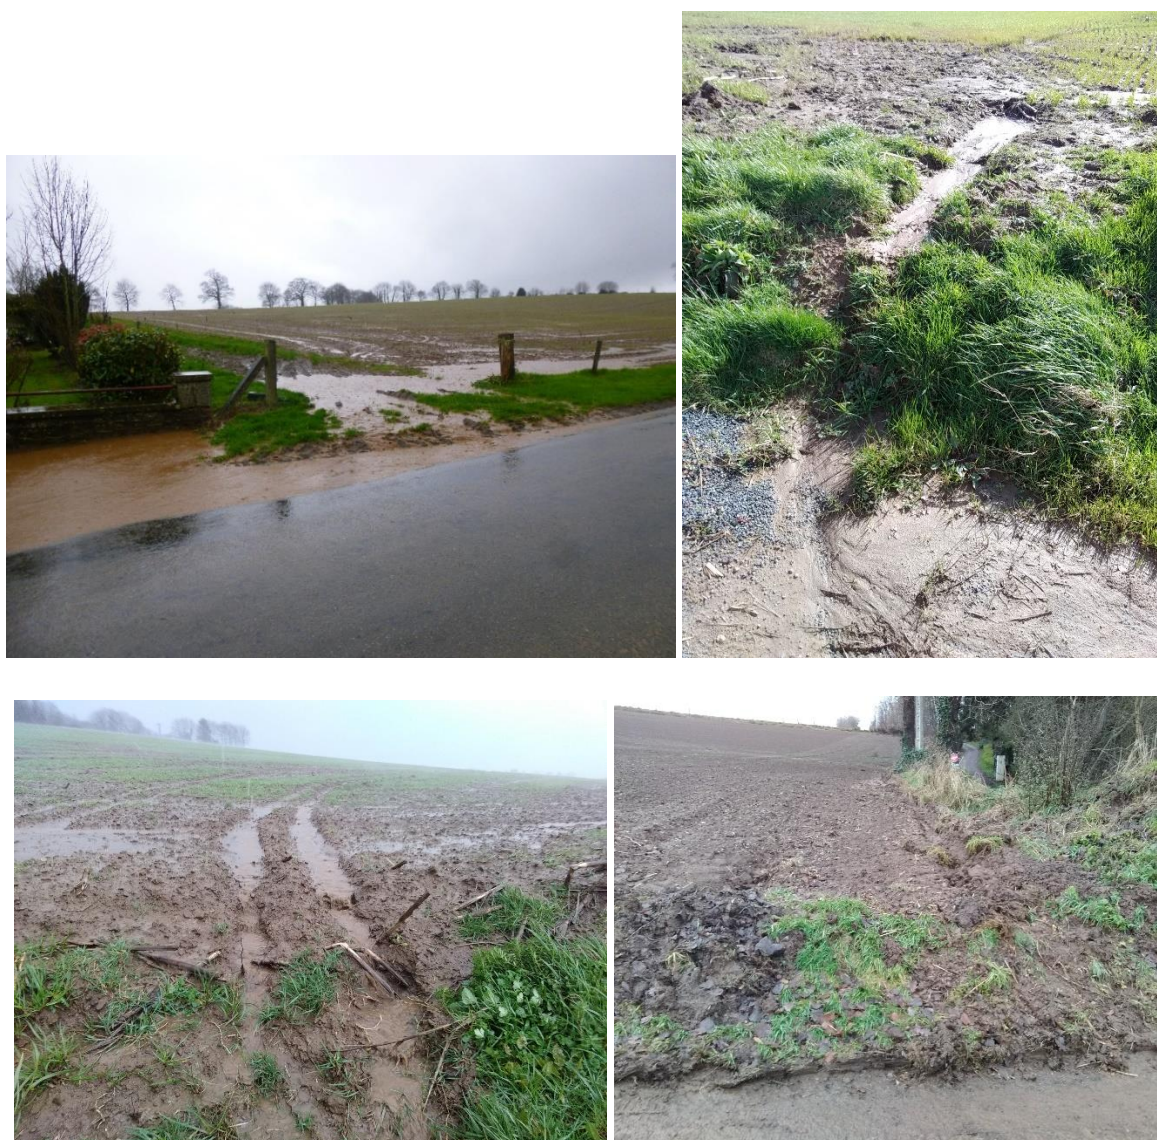
Selon leur position dans le versant, l'entrée de champ peut jouer un rôle majeur dans l'organisation des circulations d'eau en surface, créant une véritable connexion entre la parcelle source d'érosion et le fossé circulant. Sous condition de pluie, le flux particulaire s'écoule préférentiellement dans les ornières ou dans les zones piétinées par les bovins au niveau des entrées de champ.

Photo 9 : Ruissellements et transferts de flux particulaires via des entrées de champ (Janvier à Mai 2020)

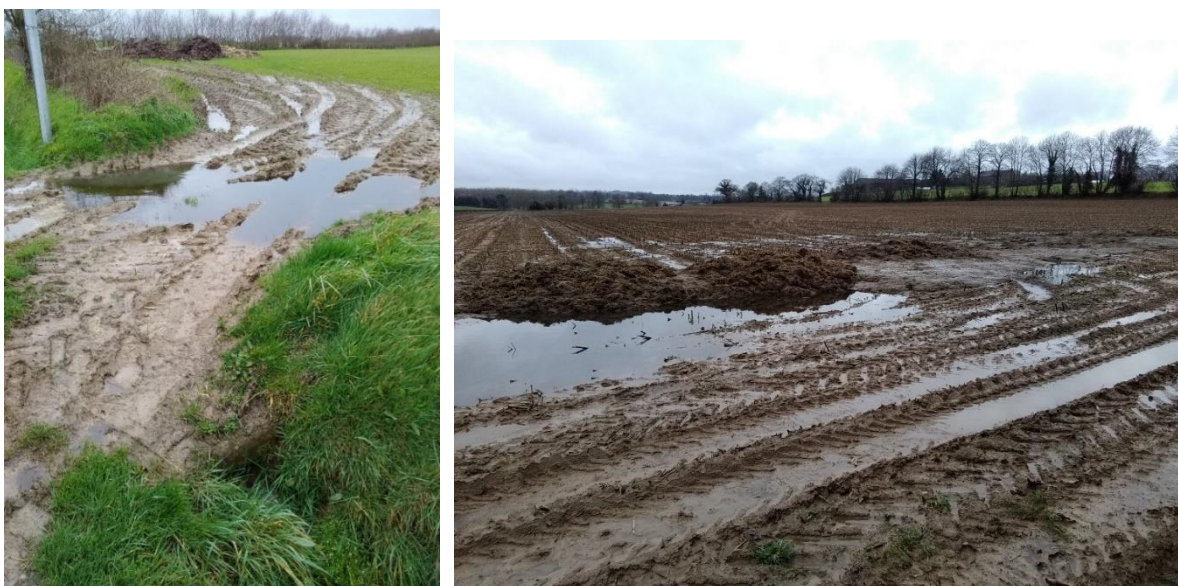
Photo 10 : Lixiviats de fumier transférés au cours d'eau via une entrée de champ (à gauche) ou lessivés à travers le sol nu (à droite) en période hivernale
