Département de Mayenne

ETUDE RELATIVE AU TRANSFERT DU PHOSPHORE SUR LE BASSIN VERSANT DE LA COLMONT

Rapport final

Novembre 2020

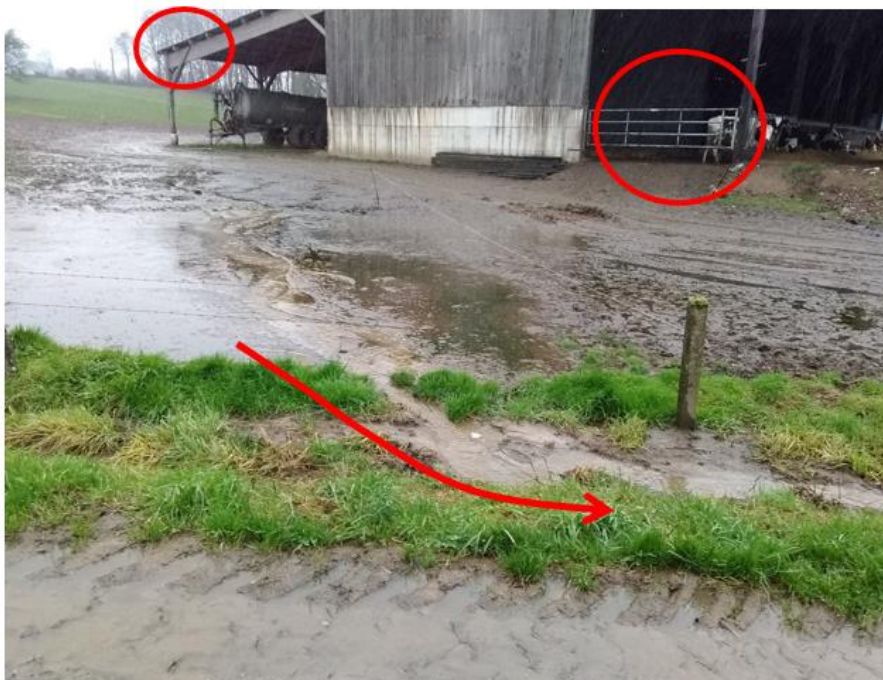
Photo 11 : Ruissellement d'effluent dilué par le pluvial et transféré au fossé circulant bordant les bâtiments (janvier 2020)

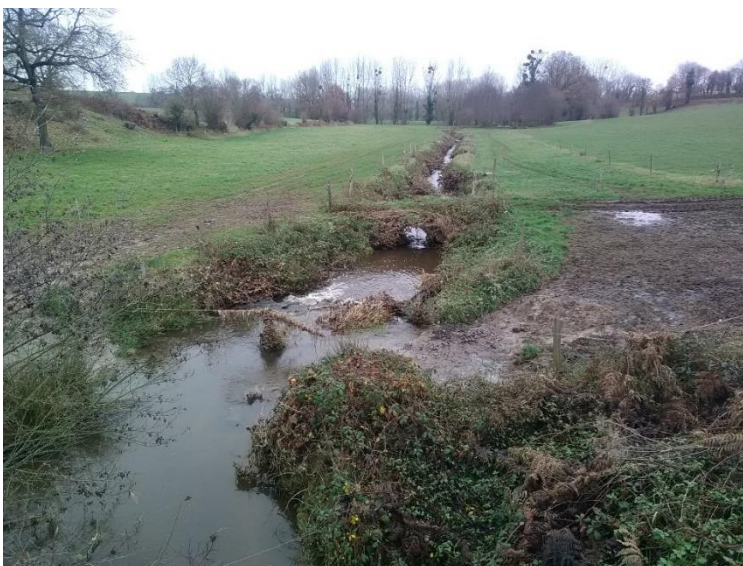
Photo 13 : Abreuvement direct au cours d'eau et zone de passage du cheptel

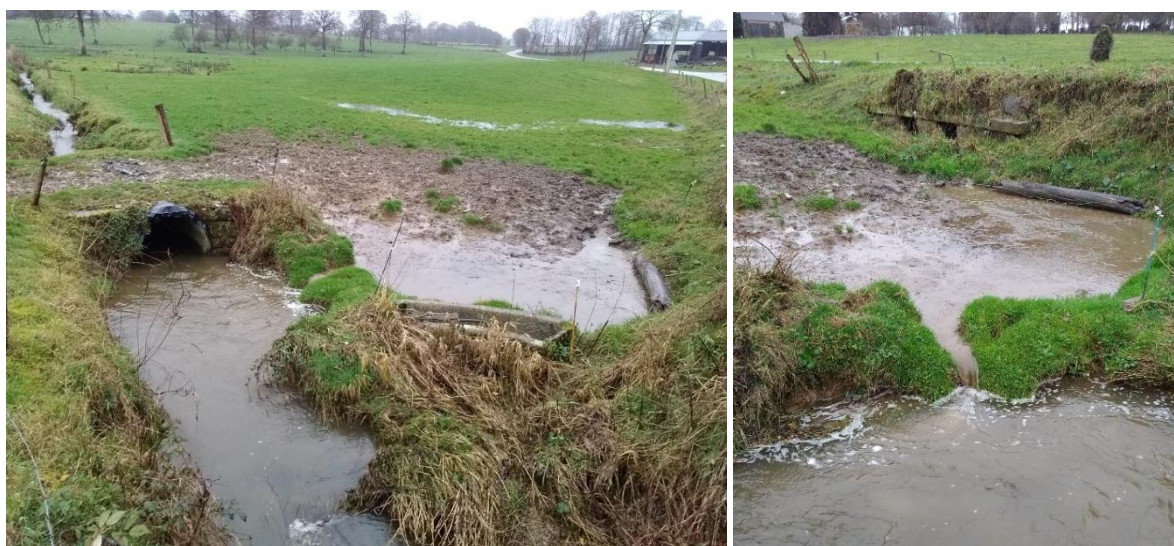
Photo 14 : Dégradation d'une prairie sur une surface très localisée impactant la qualité d'un petit affluent

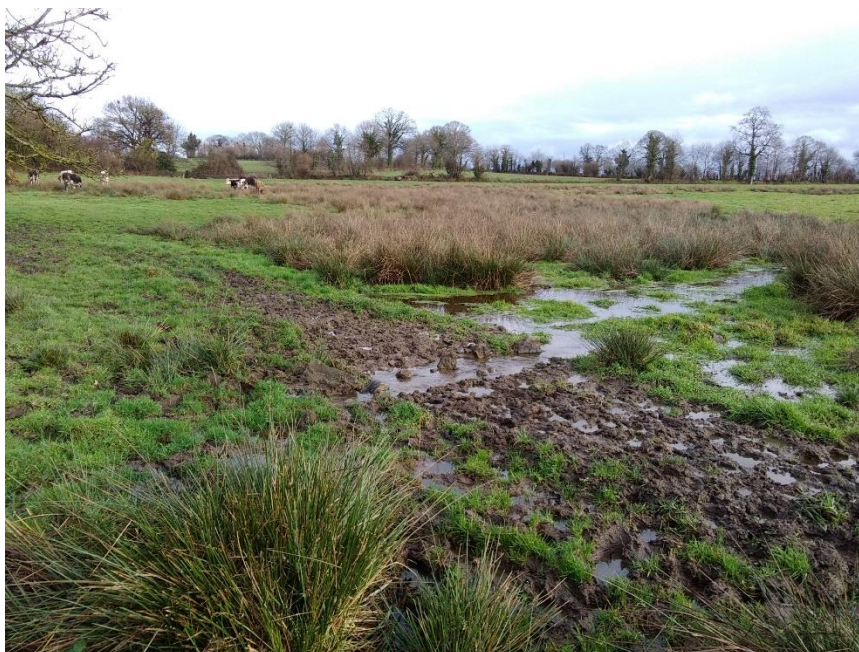
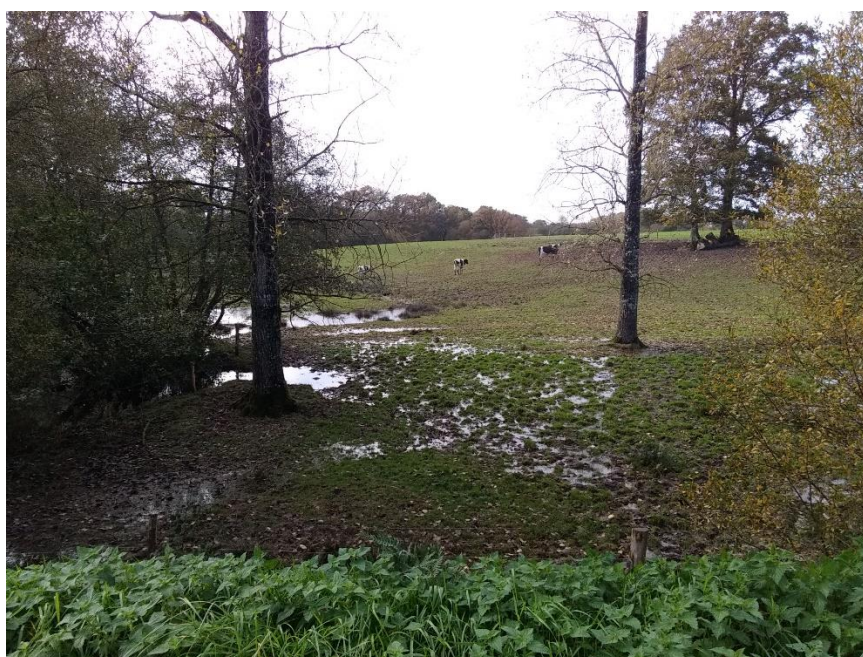
Photo 15 : Zones humides pâturées relevées sur le BV de la Colmont en novembre 2019

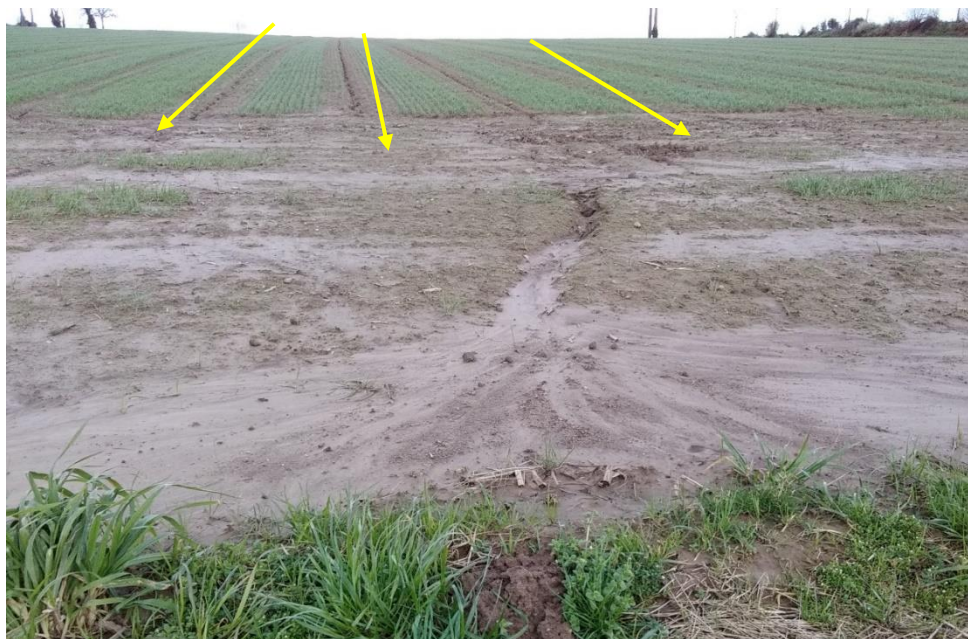
Photo 16 : Travail du sol (semis de la céréale) réalisé dans le sens de la pente (Février 2020). La partie basse de la parcelle est très affectée par l'érosion causée par les volumes d'eau ruisselée en provenance de la surface amont.

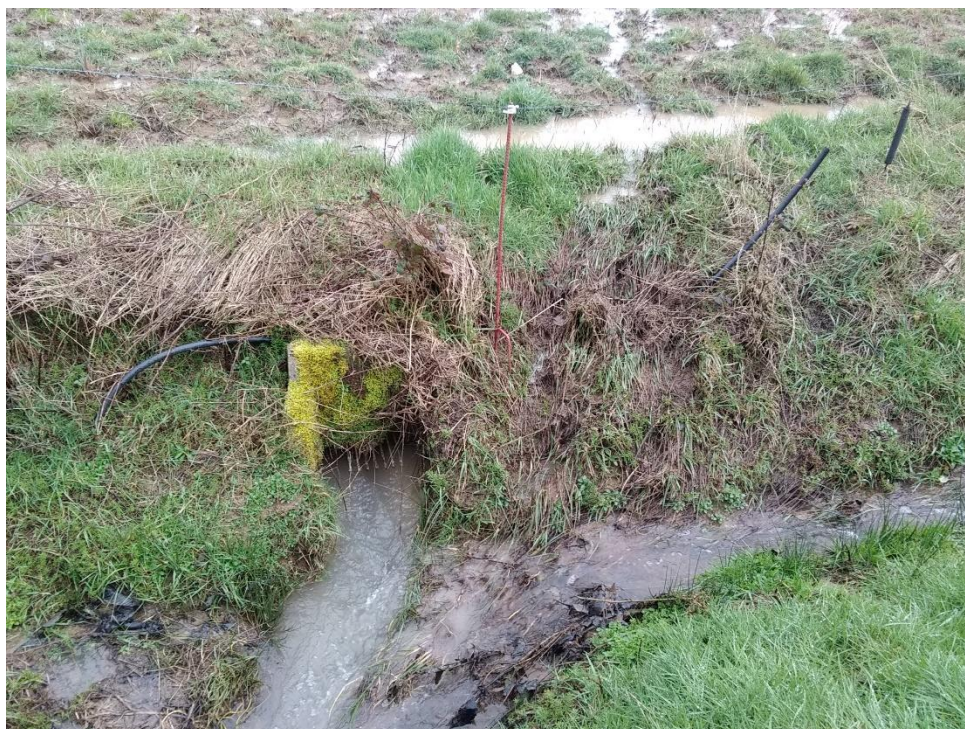
Photo 17 : Fossé circulant véhiculant des eaux de ruissellement et de drainage en provenance de la parcelle attenante et des effluents dilués (rejet non autorisé) en provenance d'un ouvrage de stockage

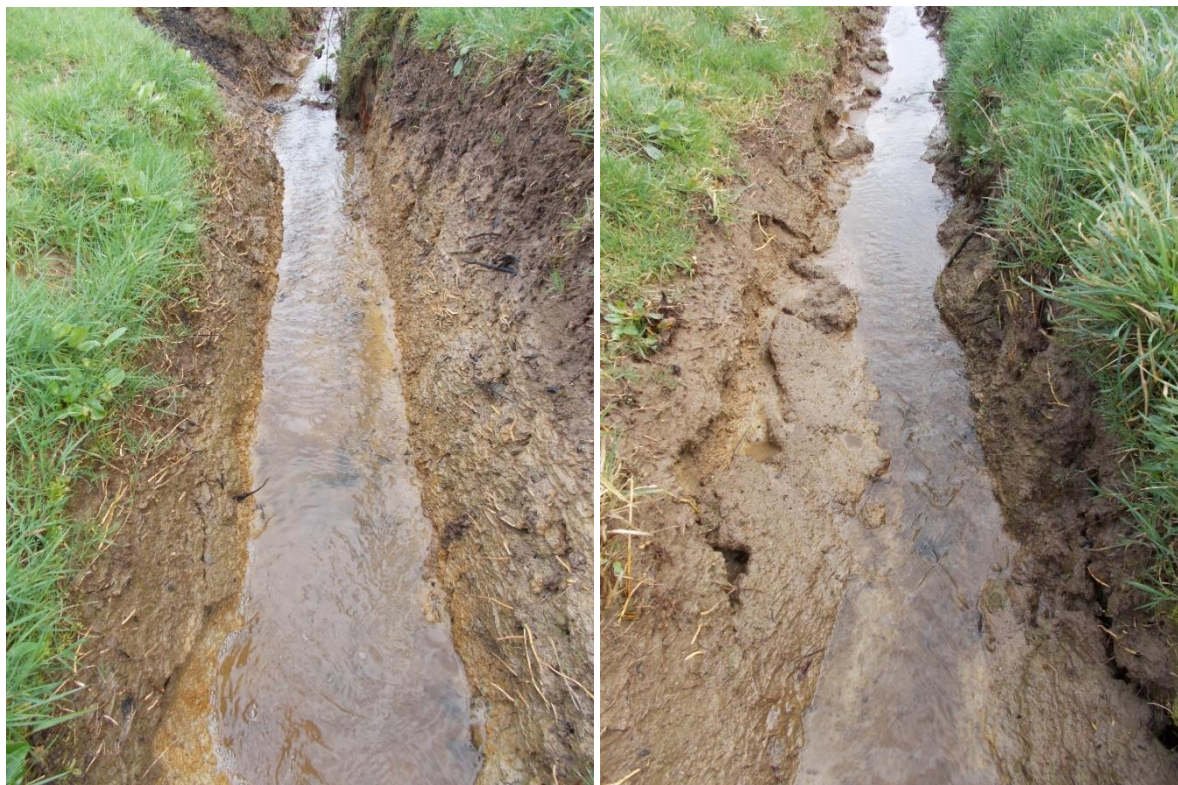
Photo 18 : Fossés circulants curés à blanc sur le BV de la Colmont (février 2020)

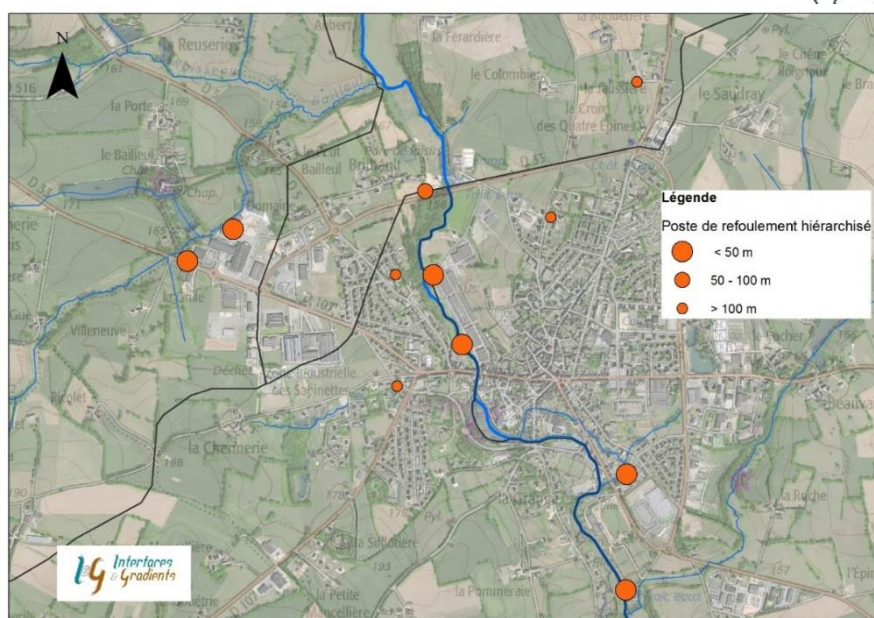
Figure 44 : Localisation des différentes STEP du bassin versant, et hiérarchisation des postes de refoulement par rapport à leur distance au cours d'eau

Le point de vigilance du parc d'assainissement, composé de 12 stations est centré sur la surveillance et la gestion des postes de refoulement de l'unique boue activée, située à Gorrion. En cas de dysfonctionnement de l'un des postes, le rejet direct d'eaux usées qui en découle, constitue une source majeure de pollution, car les effluents rejetés au milieu récepteur sont bruts.

La moitié des postes de refoulement de Gorrion est localisé à moins de 50 m du réseau hydrographique (Figure 44). Le débordement du trop-plein d'un poste, s'il a lieu (dysfonctionnement) sera transféré très rapidement au cours d'eau.

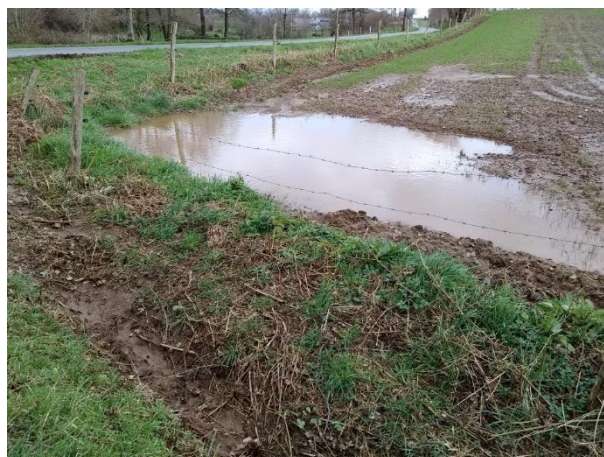
Photo 19 : Accumulation d'eau de ruissellement en bas de parcelle (Février 2020)

Pour lever la contrainte liée à l'inondation temporaire qui pourra être induite par le talus ou le billon (Photo 19), une double approche, hydraulique et agronomique devra être entreprise sur le terrain. L'objectif sera de déterminer les facteurs qui pénalisent les circulations d'eau dans les horizons de sols. Les deux types de stratégie sont donc complémentaires.

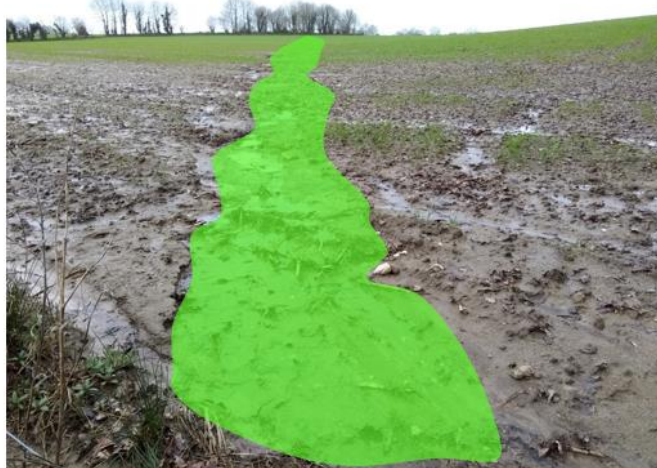
Figure 51 : Mise en place d'un dispositif anti-érosif de type bande enherbée dans la pente du thalweg

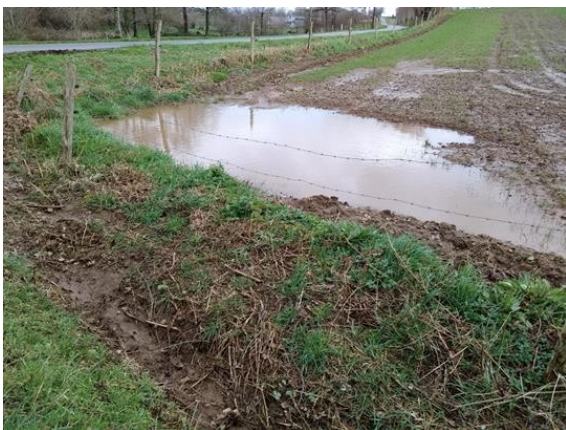
Les bordures de parcelles prioritaires pour recréer des talus en bas de pente ont été identifiées sur le terrain lors du diagnostic conduit en 2019-2020.

- Cette barrière physique en bas de parcelle peut être un talus planté ou non. Le racinaire de la haie renforce néanmoins le talus.
- Protection qui peut entraîner une accumulation d'eau temporaire sur la parcelle (sols +/-filtrants).

- Une zone potentiellement noyée doit être tolérée par l'agriculteur (baisse de rendement en cas de céréale d'hiver). Elle pourrait être enherbée et valorisée par une fauche annuelle.
- Les déplacements intra-parcellaires du sol ne pourront pas être évités : seul le transfert hors de la parcelle est ici combattu. Action hydraulique curative à coupler avec une **approche agronomique (fiche n°11)** pour limiter l'érosion et améliorer la fertilité du sol.
- Etablir un suivi de performance dans le temps (reportage photo) sur les talus recréés, afin de valoriser un retour d'expérience positive sur le territoire.

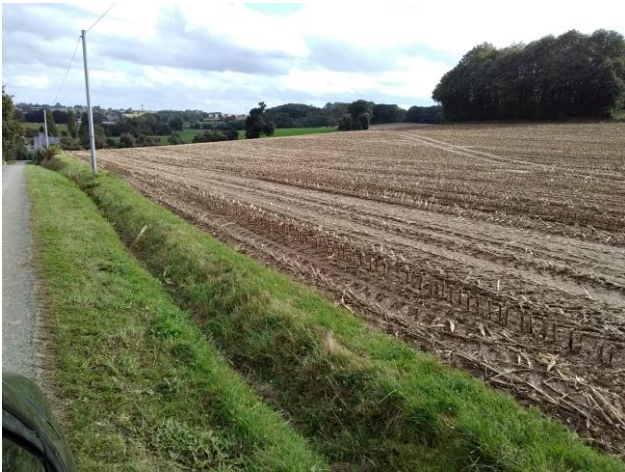
Sur les parcelles à faible pente, il faut à minima recréer une barrière physique douce (de type billon/merlon) le long du fossé de route qui la borde.

- Création d'une barrière physique douce pour retenir les eaux de ruissellement des parcelles peu pentues et/ou de petite surface.
- Ce type de barrière est efficace pour des pluies moyennes.
- Une accumulation d'eau est tout de même à tolérer lors des fortes pluies
- Dimensions minimales : 20 x 30 cm

- Tout court-circuit du ruissellement vers le fossé doit être évité (entaille, brèche).
- Le billon de terre est la barrière **minimale** à avoir et à généraliser. Rappeler la distance minimale d'épandage des pesticides par rapport au fossé (bande de 30 cm, soit la largeur d'un billon).
- Un travail sur la stabilité structurale du sol doit être privilégié.
- Une raie de charrue peut jouer le même rôle.
- **Le sens du travail du sol réalisé perpendiculairement à la pente renforce l'efficacité du billon de terre.**

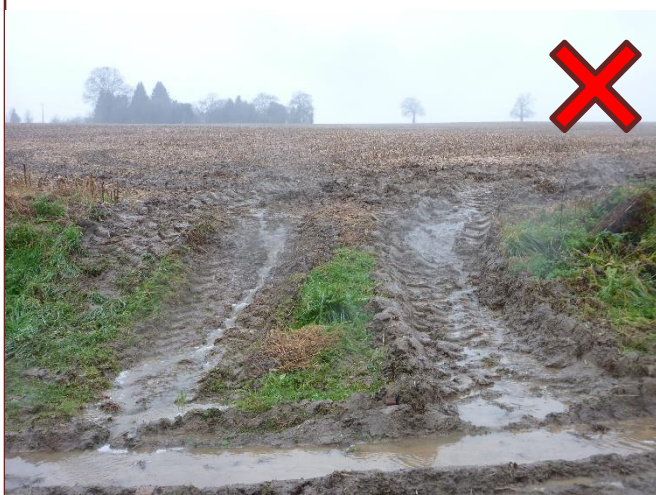
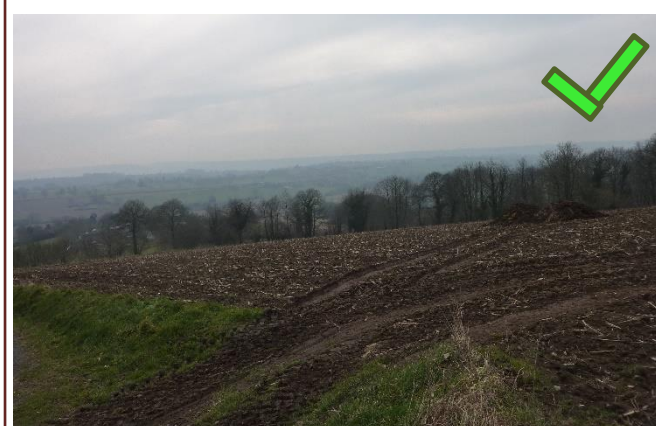
- Déplacer les entrées de champs qui sont situées **au point bas** des parcelles

- L'entrée de champ recréée ne doit pas nécessairement être au point haut de la parcelle.
- Un décalage de quelques mètres peut suffire.
- Si un repositionnement n'est techniquement pas envisageable, il faudra préconiser à **minima d'enherber ou d'empierrement l'entrée de champ** ou de réaliser des interventions techniques simples de réparation derrière les passages fréquents des engins (ex : suppression des ornières après la récolte de maïs).

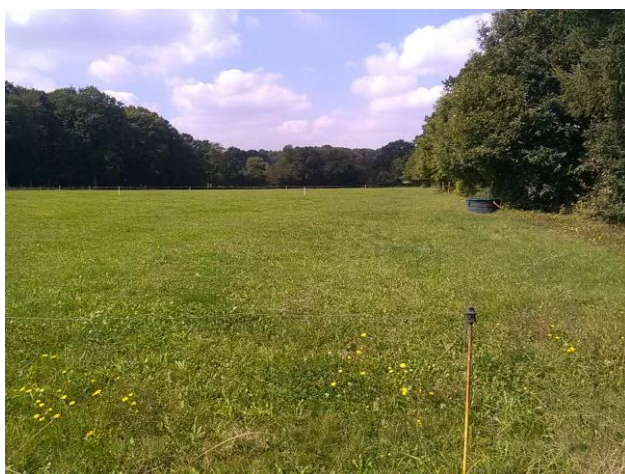
- En période hivernale, éviter le pâturage qui dégrade la structure du sol (baisse de fertilité) et la qualité de l'eau.
- Rappel réglementaire (cf la Directive Nitrates) sur l'interdiction des parcelles parking (sols nus)
- Mettre en avant les plus-values agricoles liées aux bonnes pratiques du pâturage et plus largement aux modalités de gestion des prairies.
- Une meilleure gestion de l'herbe favorise la production d'un fourrage de qualité (riche en énergie) et en quantité, gage d'économies sur l'affouragement.

- Des germes fécaux (E.Coli, streptocoques) peuvent aussi être véhiculés vers le cours d'eau via du ruissellement sur surface saturée. Le risque sanitaire lié à la contamination fécale de ces eaux de surface doit être rappelé aux agriculteurs (en cas d'abreuvement direct).

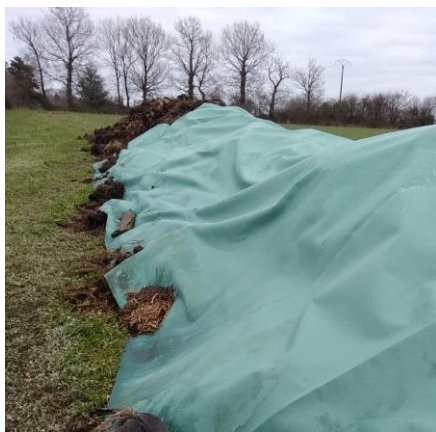
- Mettre en place un protocole qui permette de souligner les effets positifs attendus de la couverture des tas de fumier au champ et sur les économies réalisées en fertilisants.
- Protocole qui devra inclure des analyses d'effluents (NPK : azote, phosphore, potassium) au début de la période de stockage et à la fin, sur des fumiers non couverts et couverts.

- Si le stockage du fumier au champ est toléré selon des conditions strictes (Directives Nitrates), la perte d'éléments fertilisants (NPK) et d'énergie (carbone) est inévitable en période hivernale, et nuit à la reprise de l'activité biologique du sol en sortie d'hiver (au moment des épandages).
- Le SENOM pourra réaliser un article de vulgarisation (par exemple: une lettre d'information) sur les résultats de l'expérimentation à destination de l'ensemble des agriculteurs du bassin versant de la Colmont.
