1 CONSTAT PREALABLE AUX ACTIONS

2 TRAVAUX REALISES

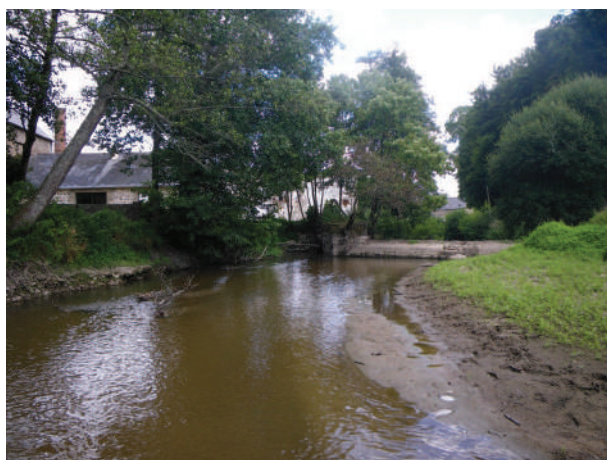
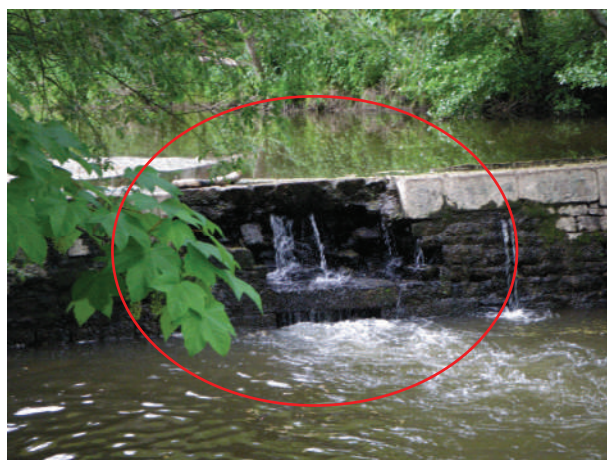
Déversoir dégradé

Lit uniforme ensablé

Obstacle à l'écoulement et à la migration du poisson

- La présence du seuil et le fait qu'aucune vanne levante ne subsiste contribue à un ensablement et à envasement du cours d'eau, ceci appauvrissant le milieu, les populations de poissons, d'invertébrés... ;
- Le seuil n'est pas franchissable par les poissons, à ce titre la Colmont est un cours d'eau classé migrateur pour la truite fario, une réglementation particulière demande une transparence à cet effet, que ce soit par la suppression, l'abaissement de seuil ou l'équipement des ouvrages par des passes à poissons ;
- Les maçonneries du seuil présentent des fuites, réduisant la retenue d'eau en été, les murs présents en berge sont dégradés et localement écroulés ;
- Le seuil est difficilement franchissable par les canoës et représente un danger par hautes eaux.

- ✓ Création d'une brèche dans le déversoir
- ✓ Restauration des parements de l'ouvrage
- ✓ Restauration des berges et du lit

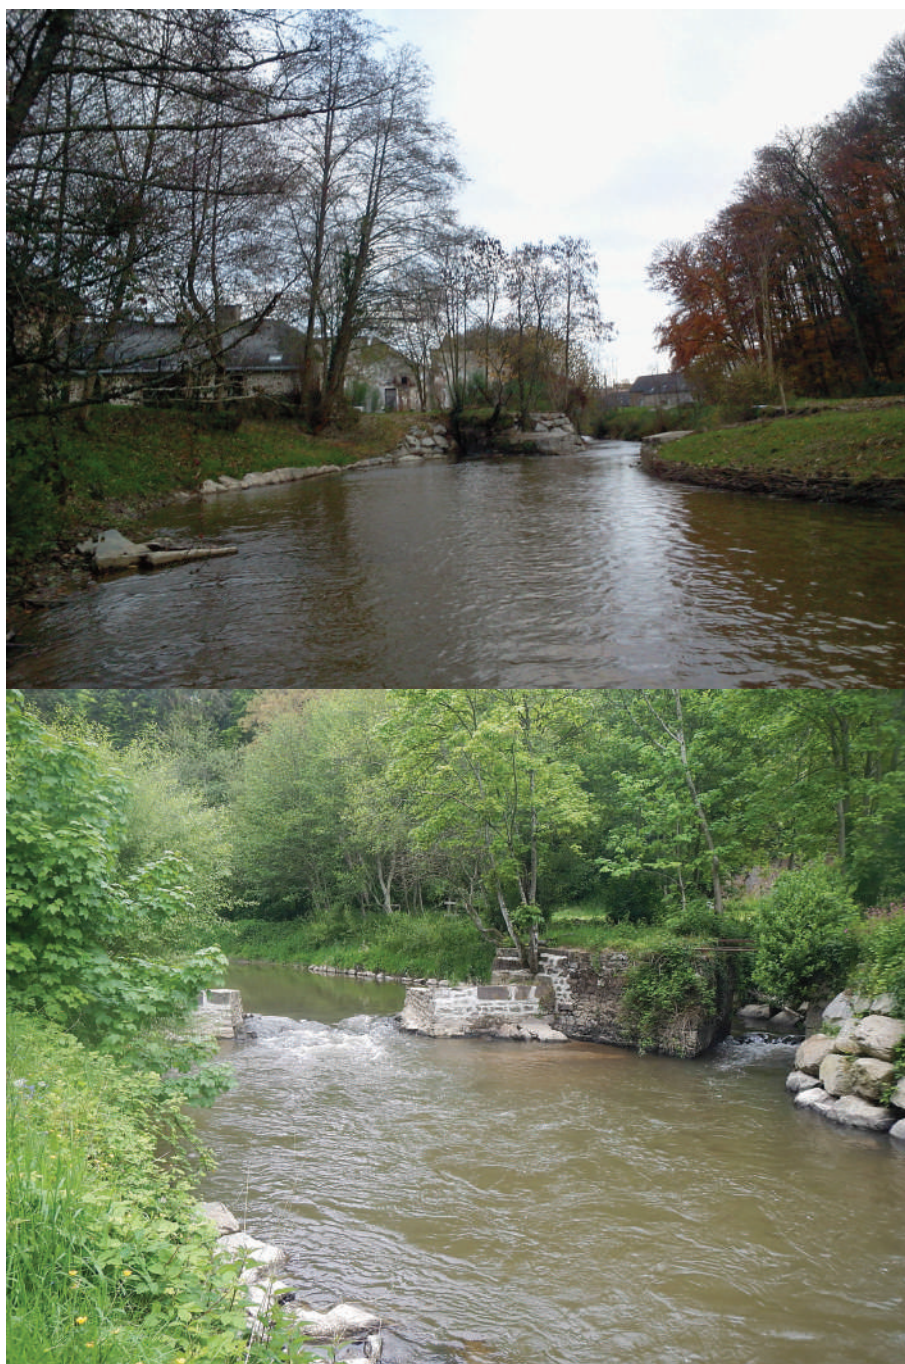
Continuité écosystémique

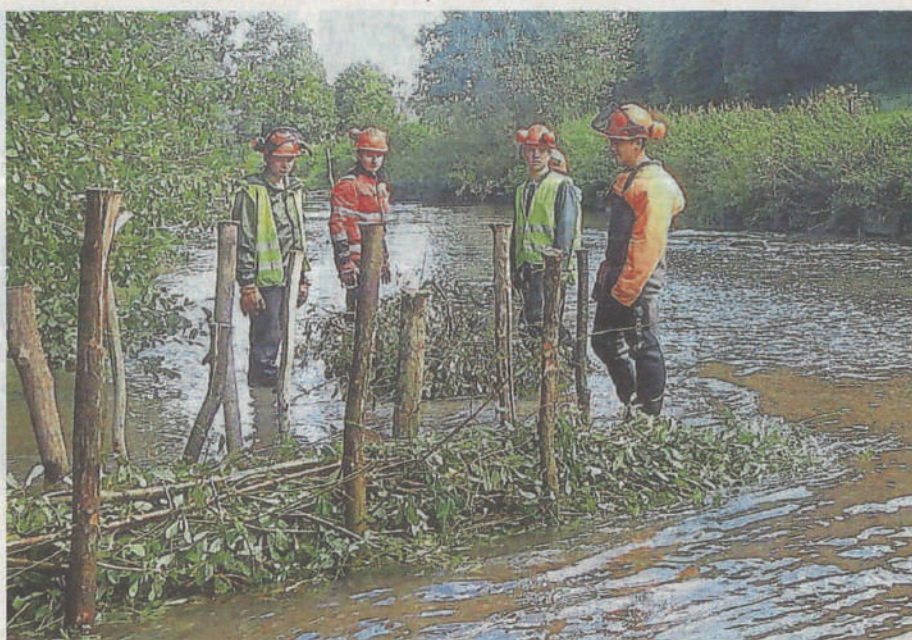
Les élèves de terminale GMNF du lycée Rochefeuille ont récolté des branches de saule pour créer cinq fascines installées dans le lit de la Colmont.

Autre vocation des fascines : protéger le pied des berges contre l'érosion. « Celles qui sont réalisées au Vallon sont adaptées, en fonction de la situation locale, avec des branches vivantes de saule, que les élèves ont assemblé en fagots et fixées par des pieux de 2 m-

tres dans le lit de la rivière, précise Ronan Marie. Cette technique est adaptée pour la stabilisation de zones d'érosion. Elle permet une protection stable du pied de berge, en s'adaptant aux irrégularités de cette zone. »

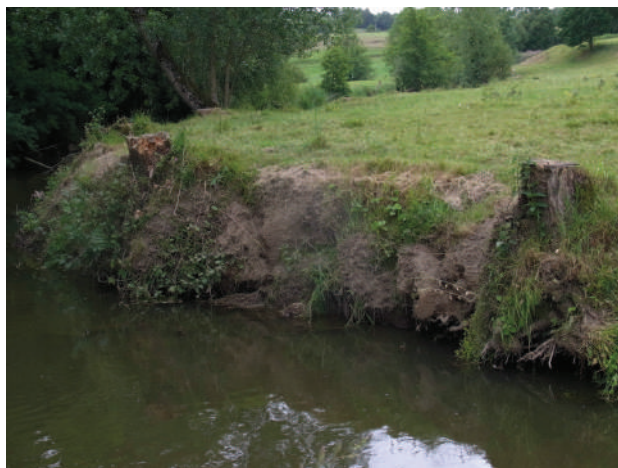
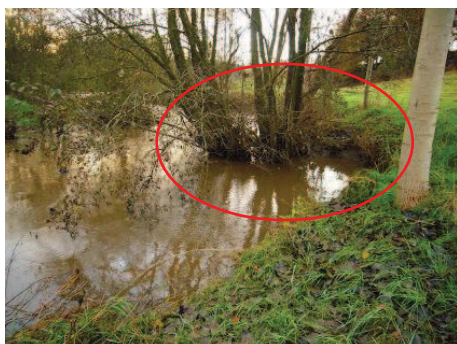
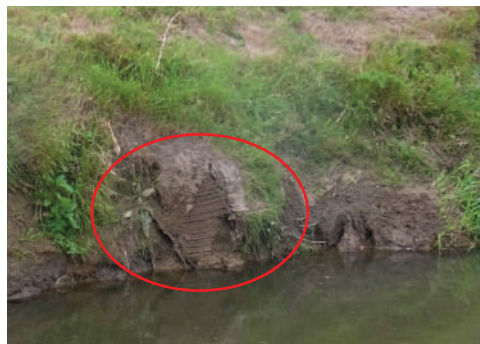
- ✓ Présence de saules au travers du lit de la rivière, colmatage des fonds
- ✓ Erosion de berges, et des terrains
- ✓ Cépées d'aulnes vieillissantes
- ✓ Ancien alignement de peupliers
- ✓ Berge piétinée par les bovins

Berges dégradées

- ✓ Sélection de la végétation
- ✓ Plantations d'arbres et arbustes
- ✓ Mise en place d'une clôture

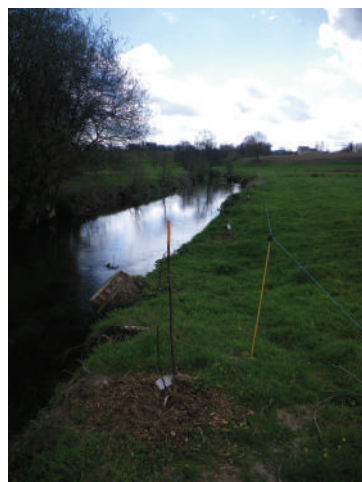
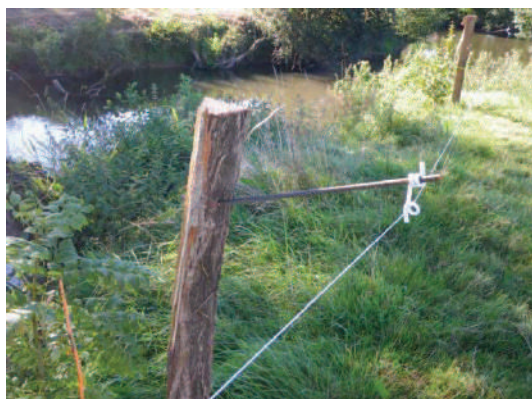
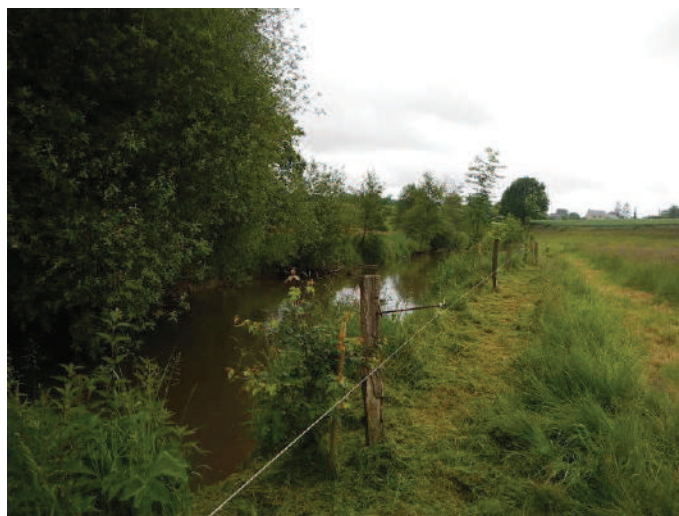
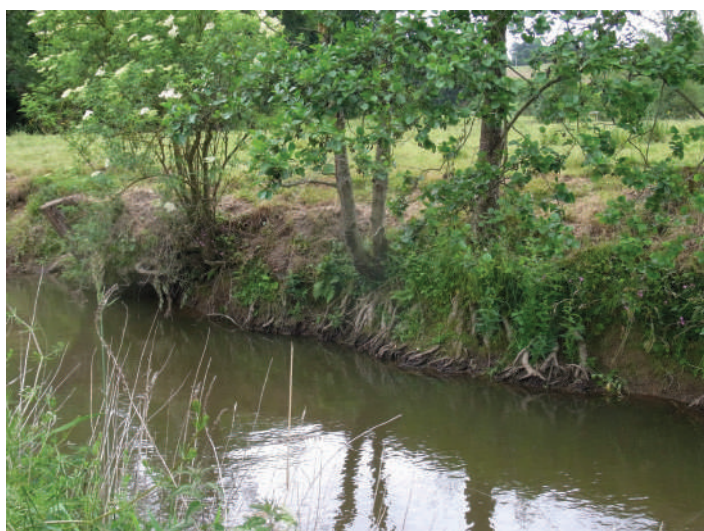
Figure 1 : Systèmes racinaires des aulnes conservés

- ✓ Retrait des saules en travers et calage des souches en berge
- ✓ Eclaircissement et diversification de la végétation
- ✓ Plantations
 - 1 plant/7m sur 470 m
 - Coût des plants 85 € H.T., main d'œuvre 250 €
 - Un entretien annuel, 250 € *5 ans
- ✓ Clôture déportée
 - Fil lisse
 - Piquets acacia
 - Coût 31 € H.T. / 100 m

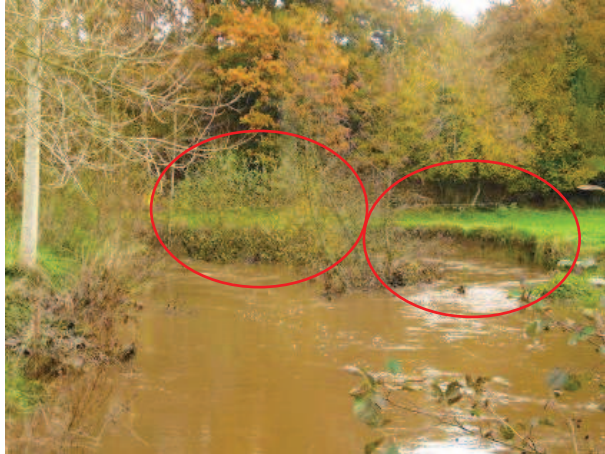
Figure 2 : Année 2006

AVANT

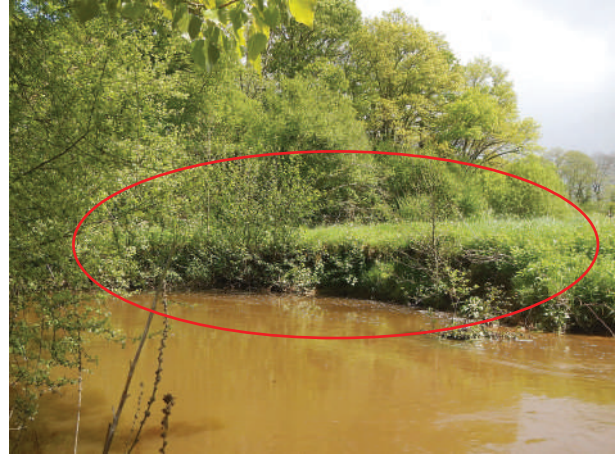
Figure 3 : Printemps 2015

APRES
