Actions réalisées

Contrat Territorial Milieux Aquatiques de la Colmont et de ses affluents

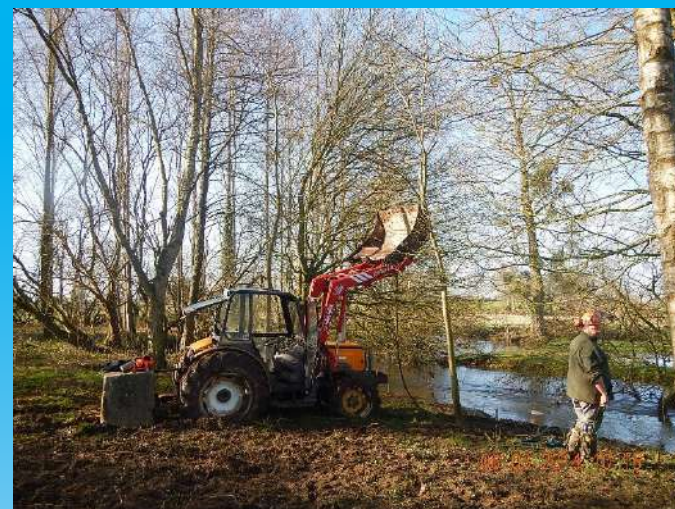
Abreuvoir au bord du ruisseau de la Gornacière

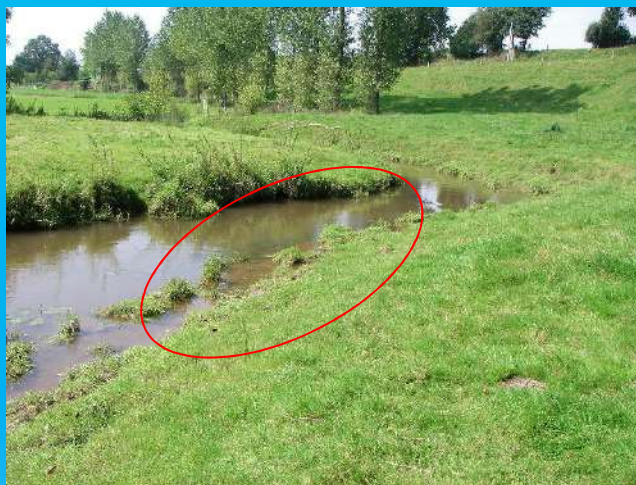
Buse mal calée et sous dimensionnée

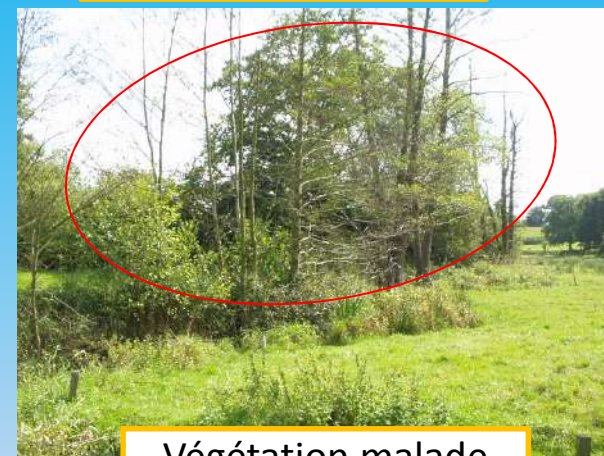
Plantes exotiques envahissantes

Plantes exotiques envahissantes

- Renouée du Japon
 - Gestion de 5 foyers à Gorrion
 - Affaiblissement de la Renouée suite à l'arrachage
- Balsamine de l'Himalaya
 - Présence conséquente sur le ruisseau de la Roche
 - Arrachage sur l'ensemble du ruisseau
 - 2 passages en 2014
 - 2 passage prévus en 2015

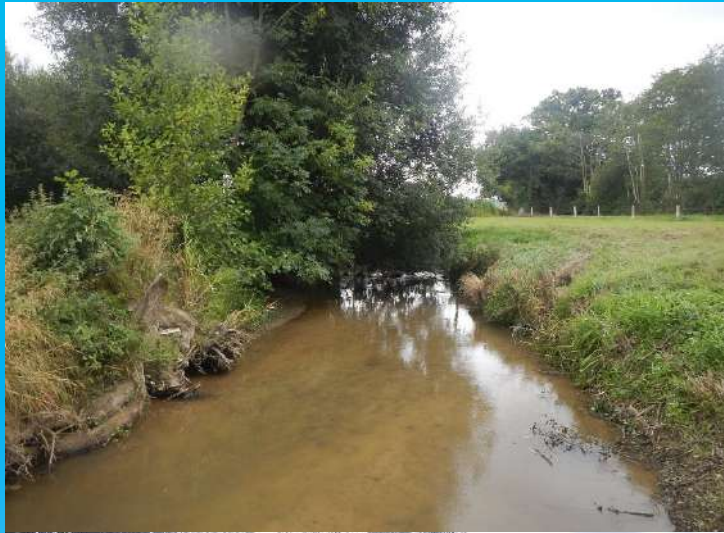
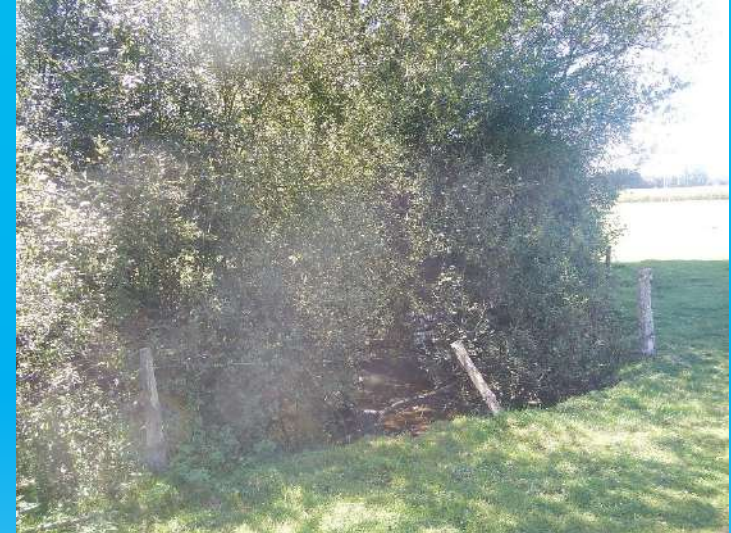
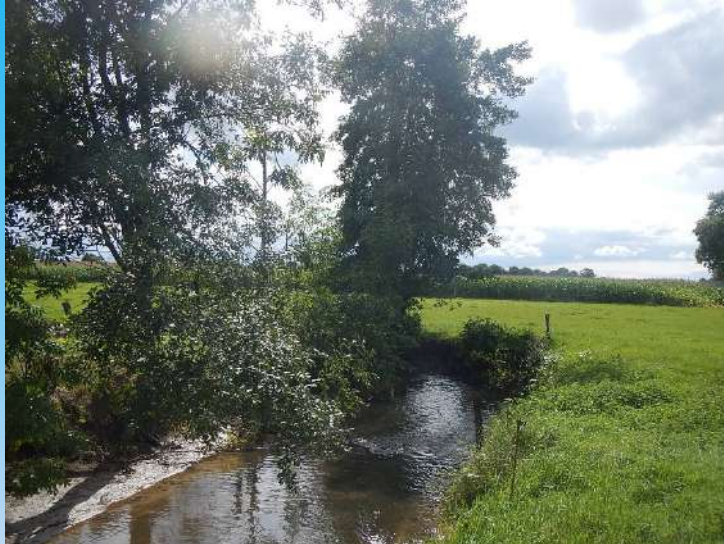
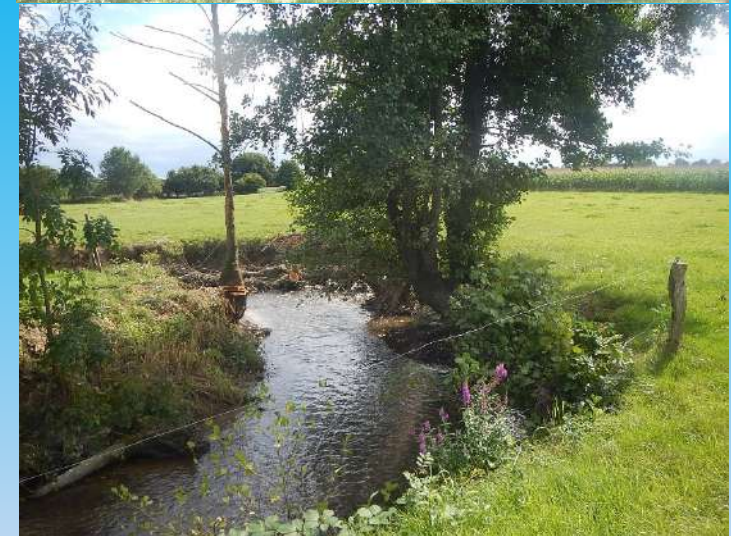
Intervention cours d'eau -Entretien des berges

avant

après

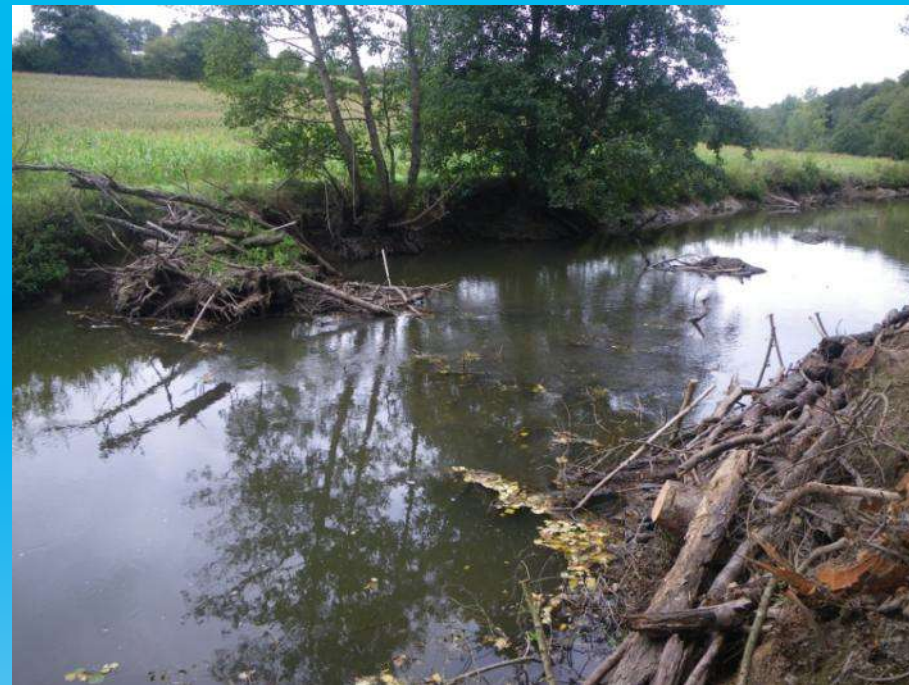
Intervention cours d'eau - Retrait des embâcles importantes

avant

après

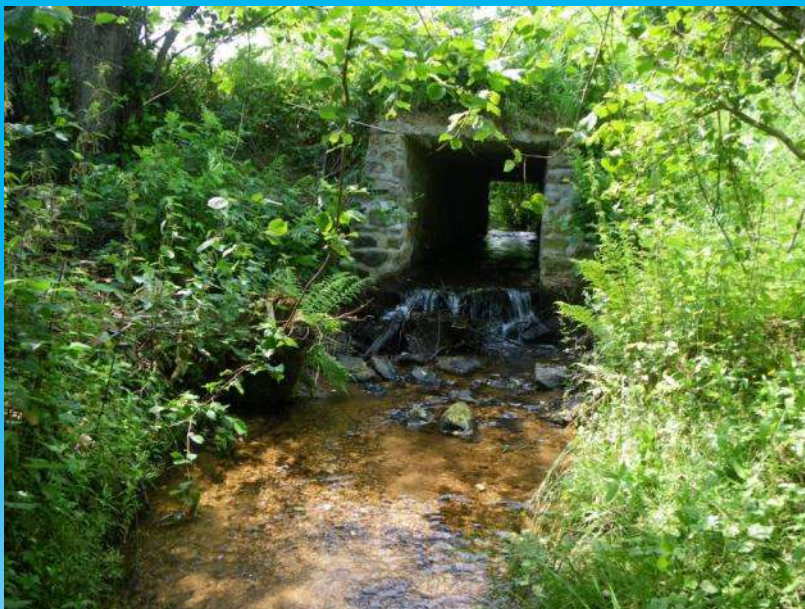
Réaménagement de sorties de pont

avant

après

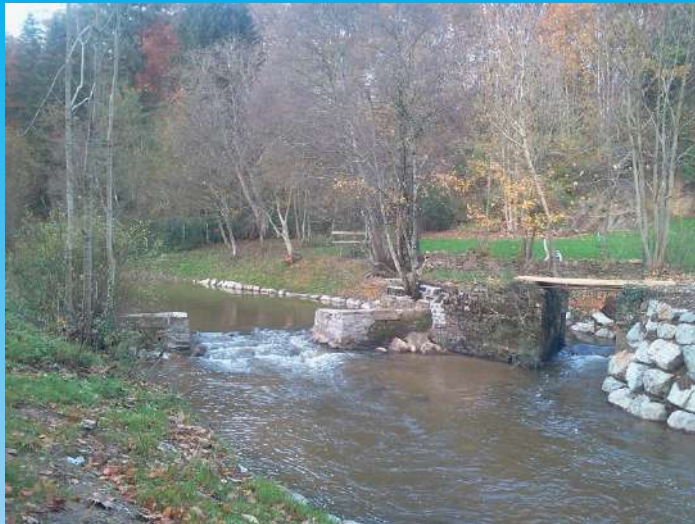
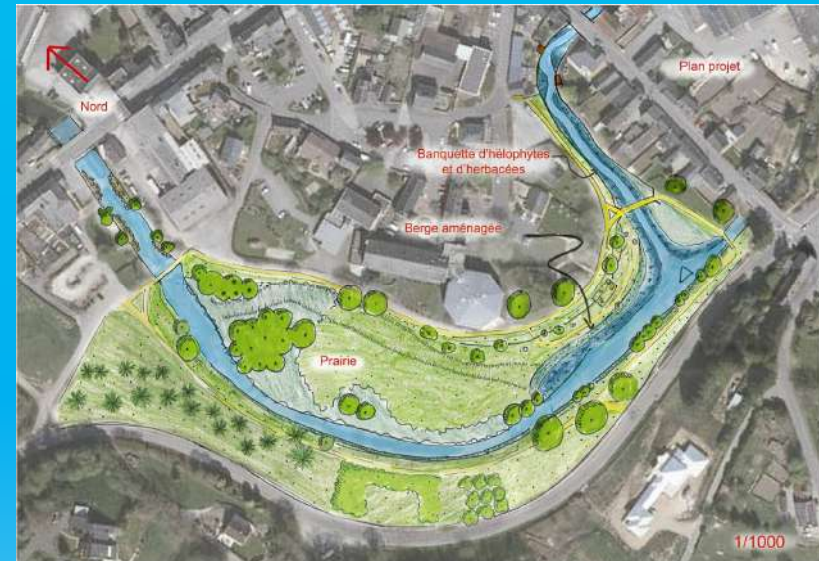
Ouvrages hydrauliques - seuils

- Aménagement du site du Vallon à Oisseau
- Plan d'eau et traversée de Gorron

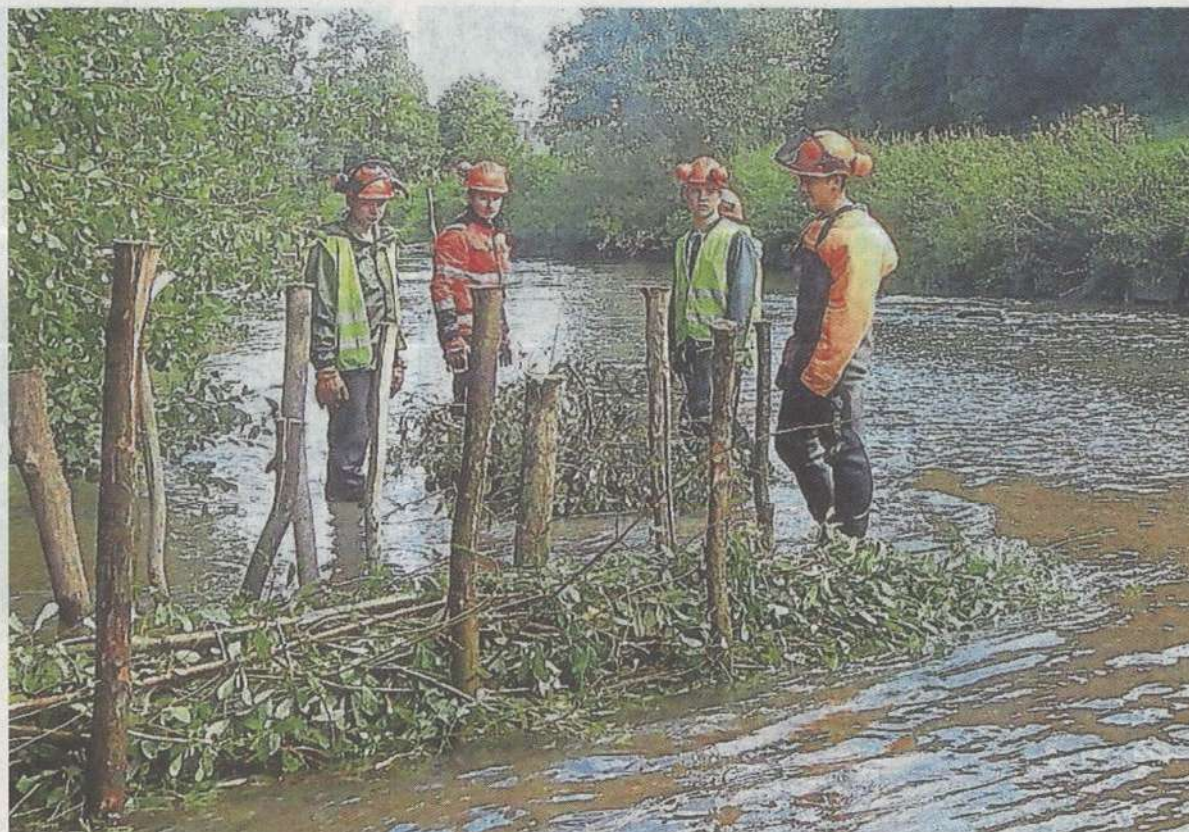
Les élèves de terminale GMNF du lycée Rochefeuille ont récolté des branches de saule pour créer cinq fascines installées dans le lit de la Colmont.

Les étudiants de terminale Gestion des milieux naturels et de la faune (GMNF), encadrés par Anthony Chérubin et Anaël Morgant, les professeurs, ont installé cinq fascines (fagots de branchage NDLR) pour créer de la sinuosité dans le cours d'eau.

Ronan Marie, chargé de mission des milieux aquatiques à la communauté de communes du Bocage mayennais, explique le bien fondé de cette installation : « Ici à Oisseau, la rivière coule sur une largeur de 14 mètres, c'est beaucoup trop. Le désensablement ne peut pas s'effectuer comme il le devrait. On n'a pas de profondeur, avec l'entassement des bancs de sable dans son milieu. En la réduisant à 5 ou 6 mètres, on favorise une force de courant qui permettra à la rivière d'évacuer sable et gravier. »

Autre vocation des fascines : protéger le pied des berges contre l'érosion. « Celles qui sont réalisées au Vallon sont adaptées, en fonction de la situation locale, avec des branches vivantes de saule, que les élèves ont assemblé en fagots et fixées par des pieux de 2 m

tres dans le lit de la rivière, précise Ronan Marie. Cette technique est adaptée pour la stabilisation de zones d'érosion. Elle permet une protection stable du pied de berge, en s'adaptant aux irrégularités de cette zone. »

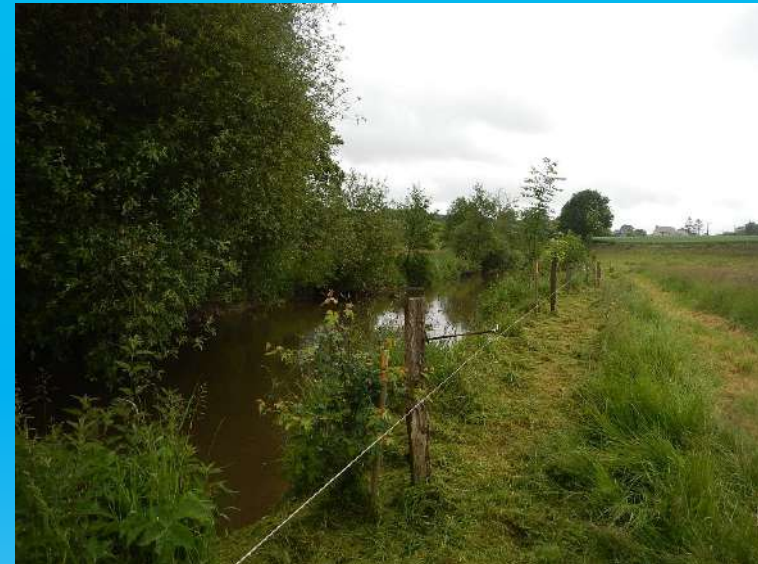
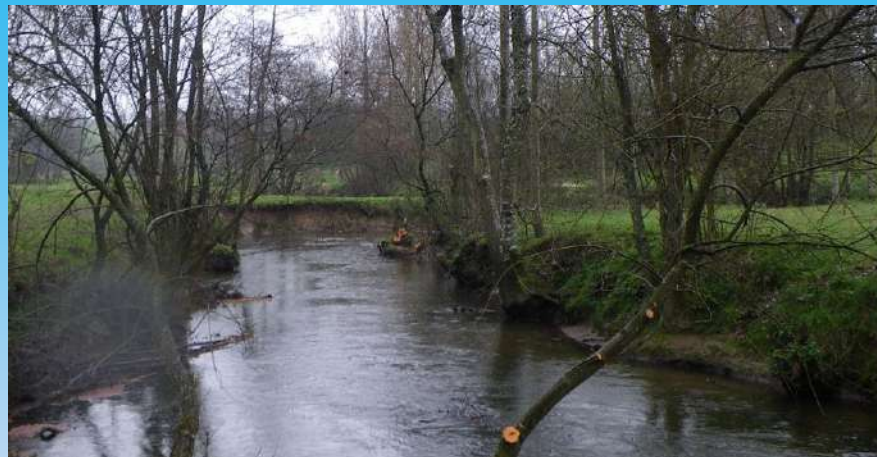
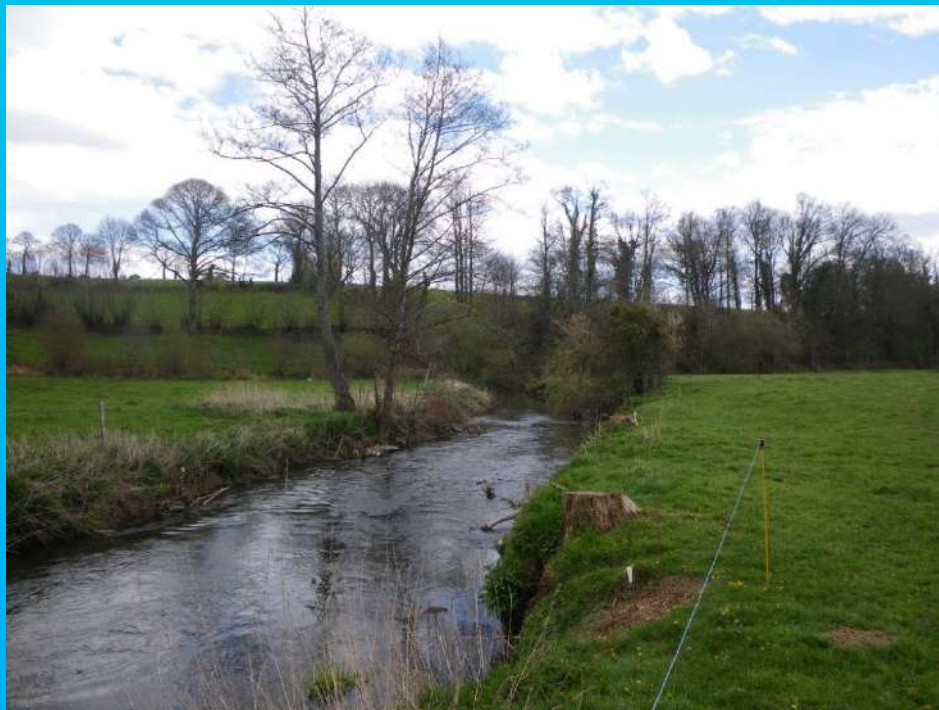
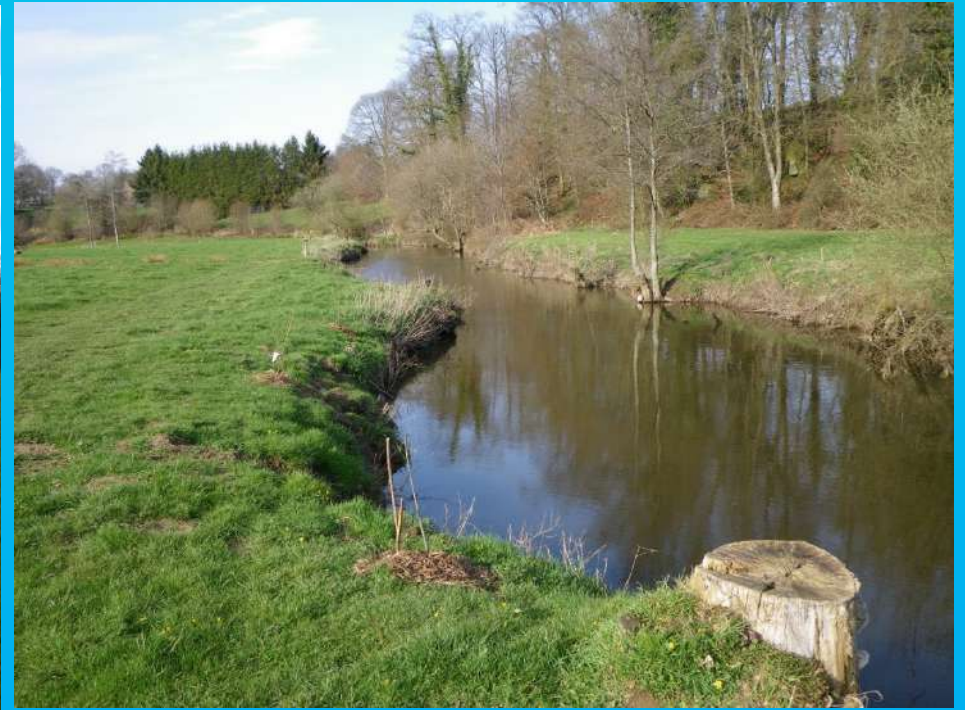
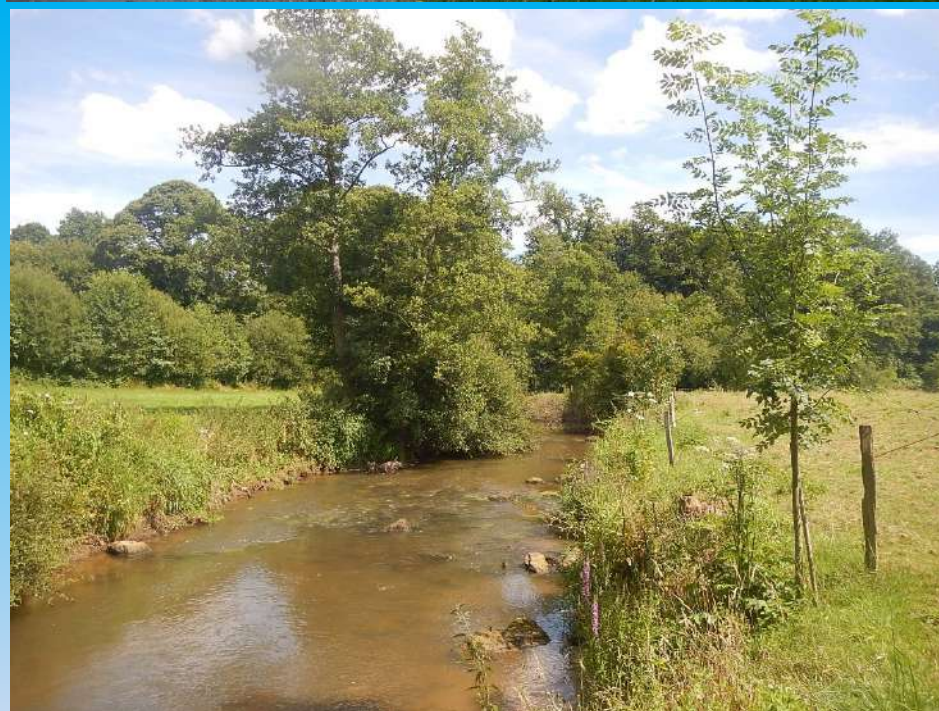
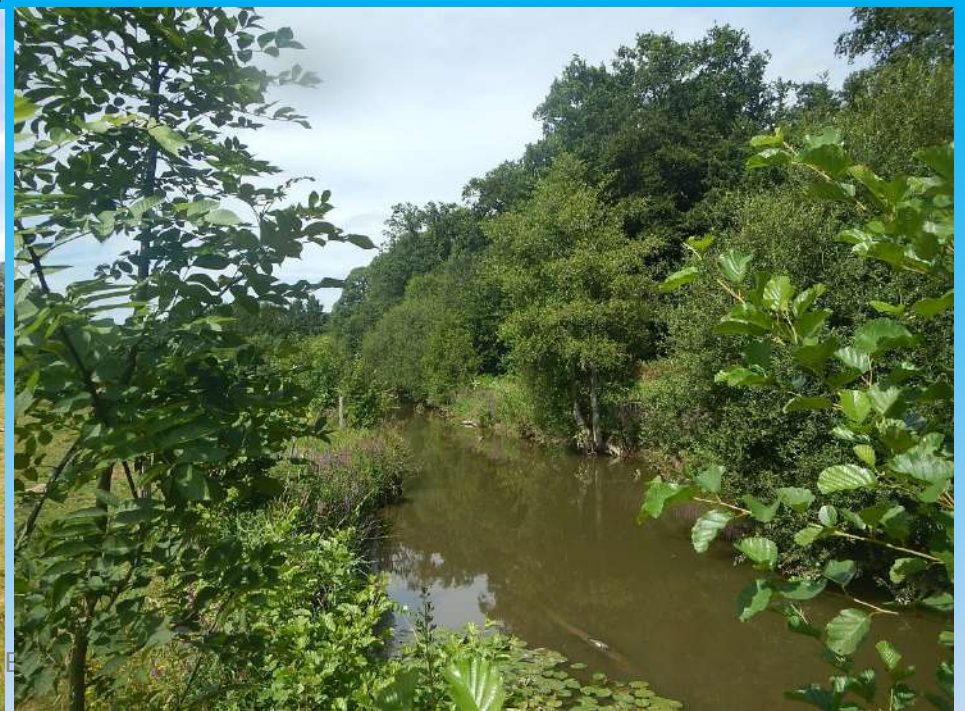
Site 2 : berges de la Colmont à Brecé

- Sélection de la végétation réalisée en octobre 2011
- Plantations Novembre 2011
- Aménagement d'une clôture déportée
